SERVIÇO GEOLÓGICO DO BRASIL – CPRM

MONITORAMENTO DOS RECURSOS HÍDRICOS OBRA DE RECUPERAÇÃO AMBIENTAL ÁREA III – RIO PIO

Geólogo Marlon Hoelzel
Coordenador Executivo DEGET/DHT

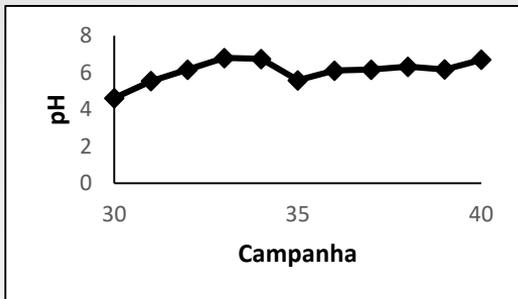
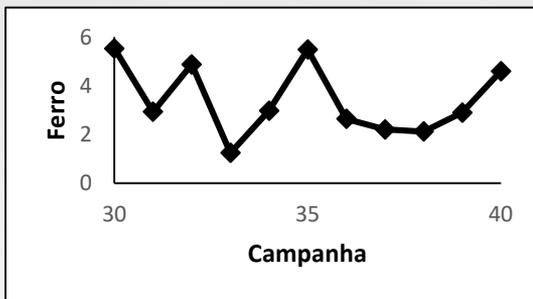
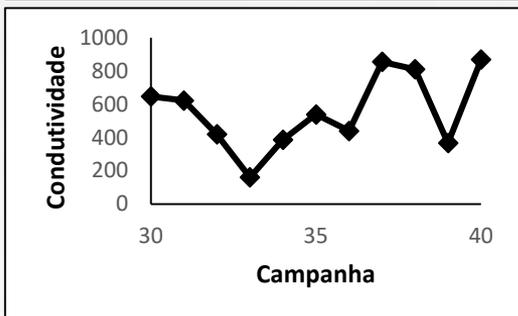
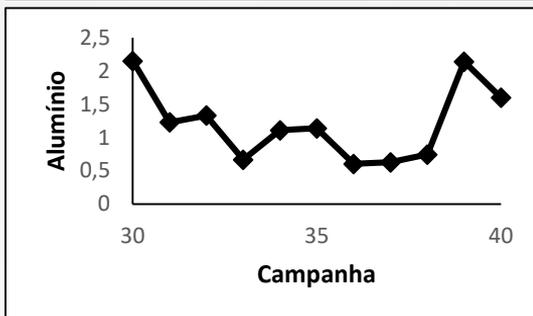
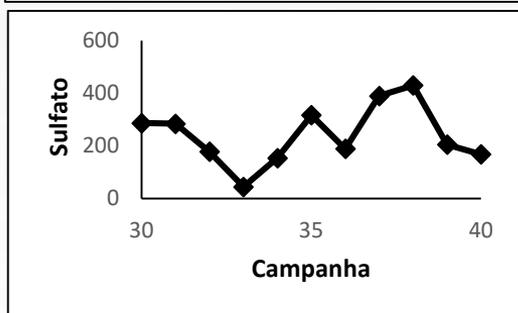
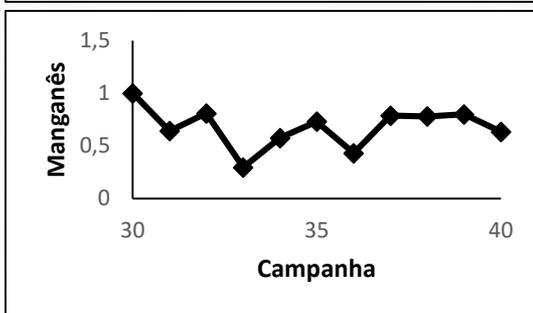
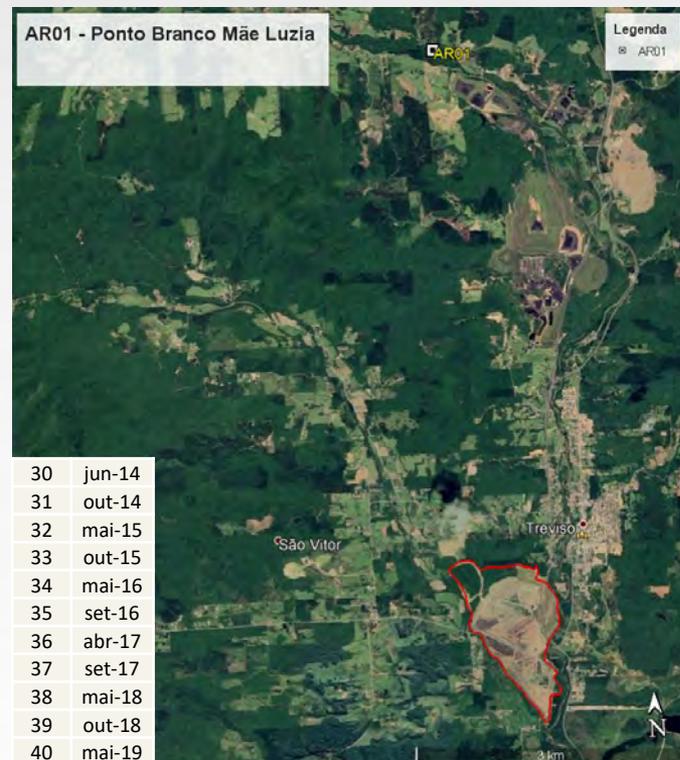
AR01 – Ponto Branco do Rio Mãe Luzia

Parâmetros indicam qualidade de água sem impacto da mineração.

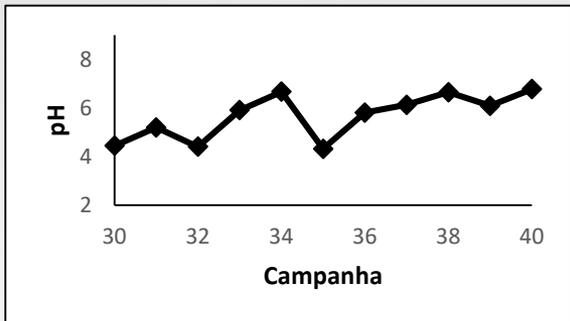
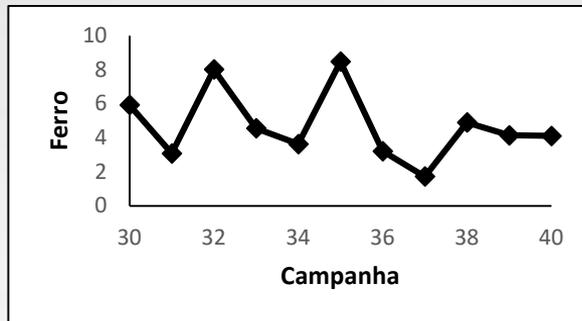
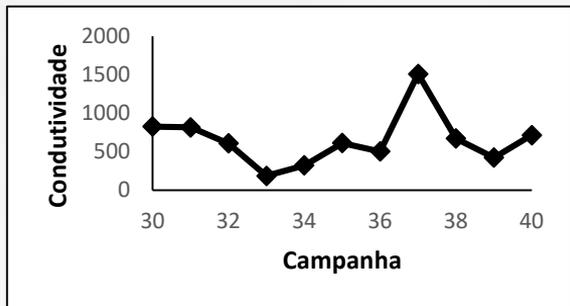
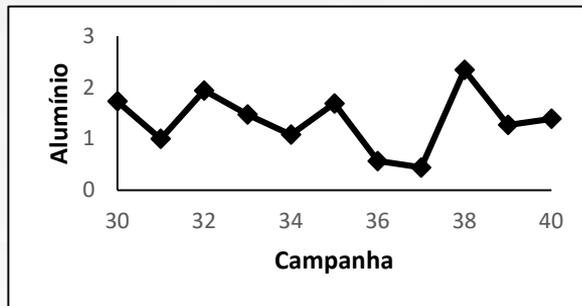
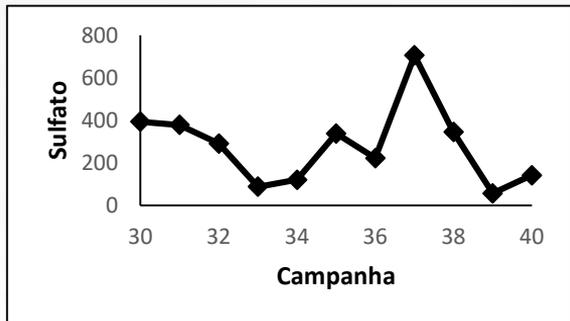
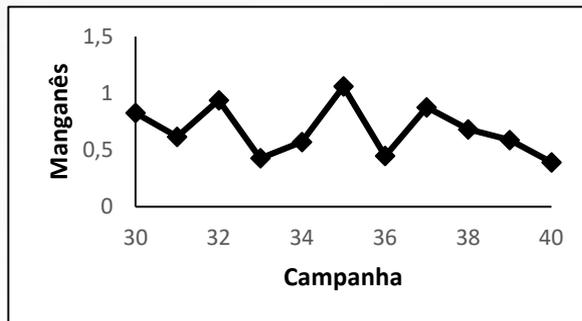
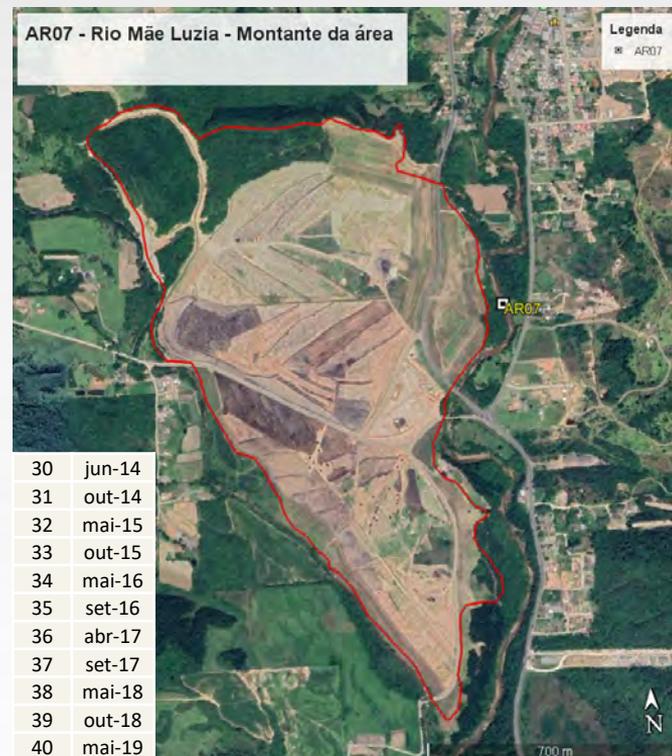
AR07 – Rio Mãe Luzia – Montante da área

Parâmetros indicam qualidade de água afetada por atividades da mineração.

O ponto de monitoramento do Rio Mãe Luzia AR07 localizado a montante da área Rio Pio indica a presença constante de Drenagem Ácida de Mina.

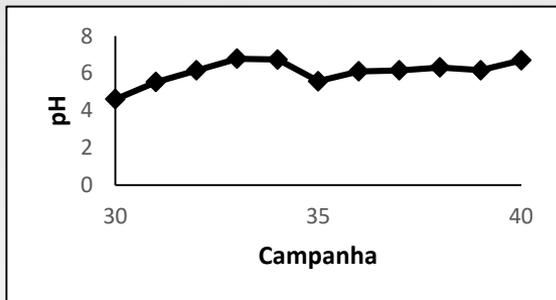
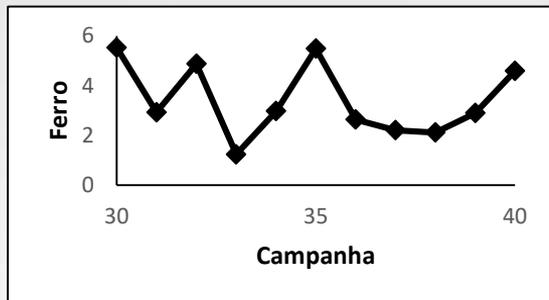
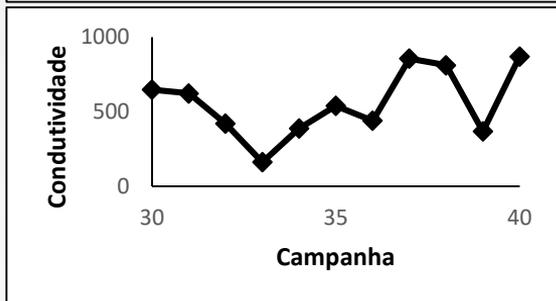
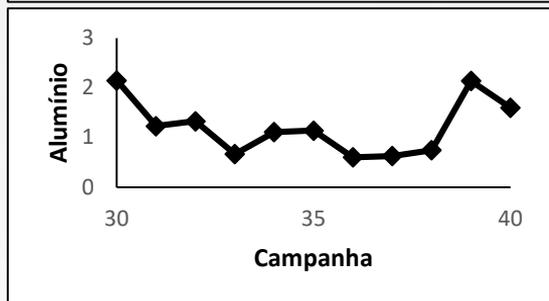
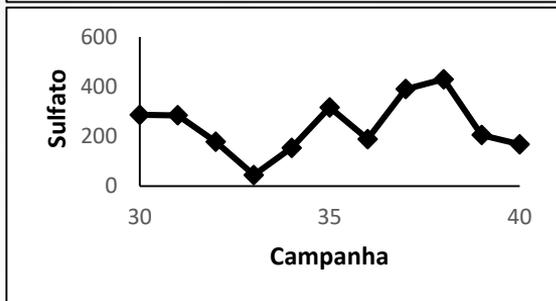
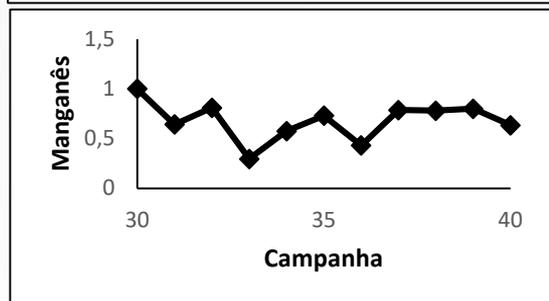
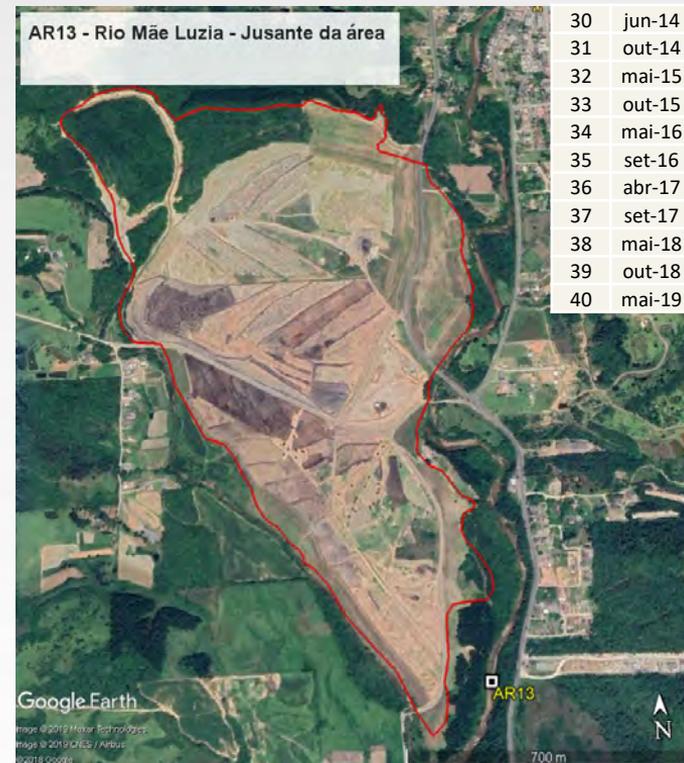
AR13 – Rio Mãe Luzia – Jusante da área

Parâmetros indicam qualidade de água afetada por atividades da mineração.

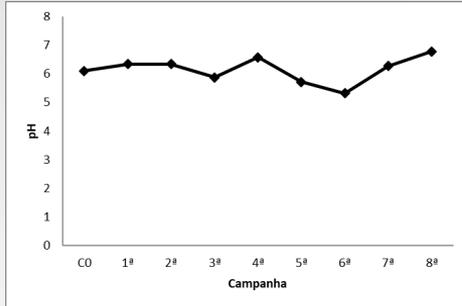
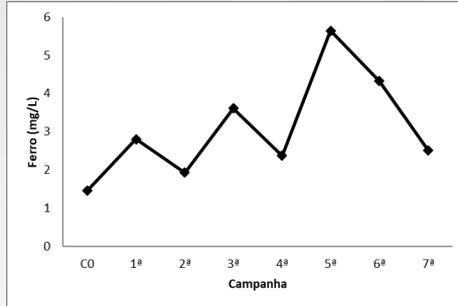
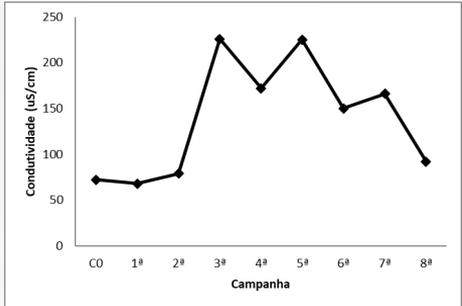
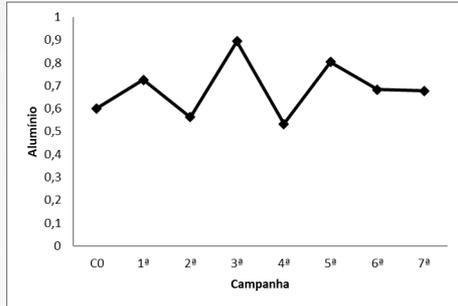
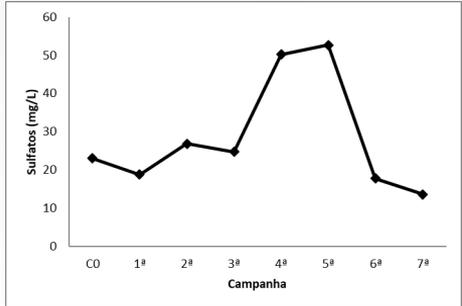
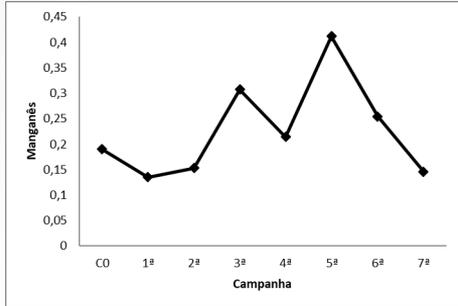
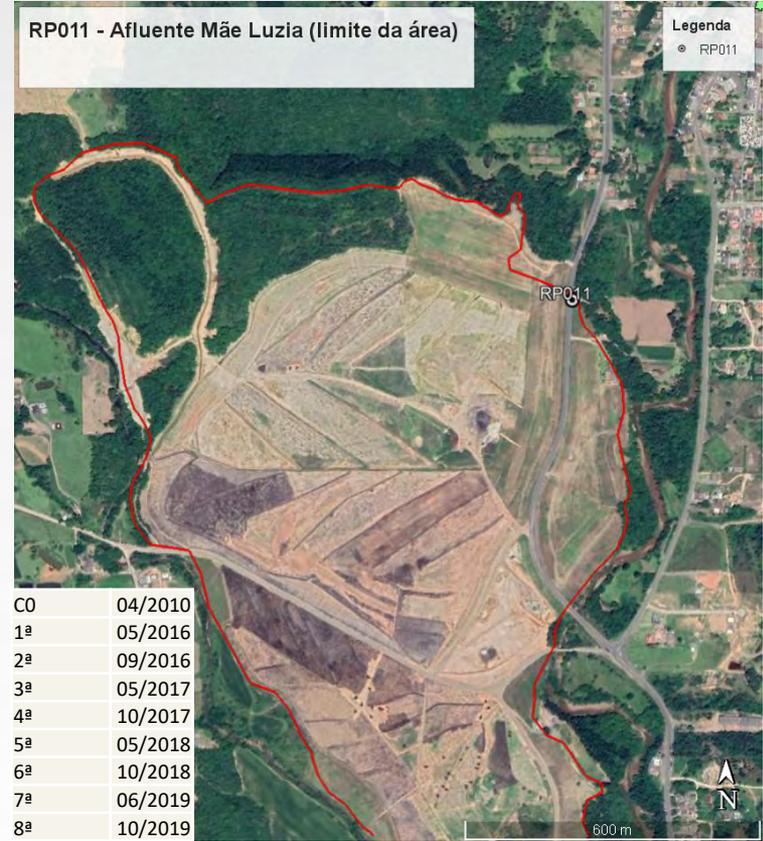
RP011 – Afluente do Rio Mãe Luzia (limite da área)

Parâmetros indicam qualidade de água sem impacto da mineração.

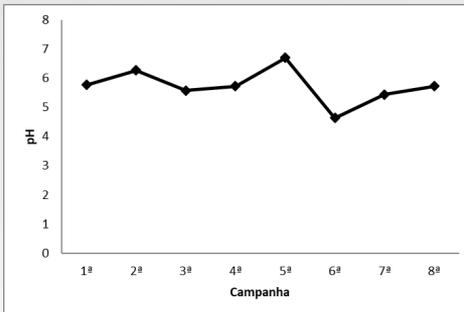
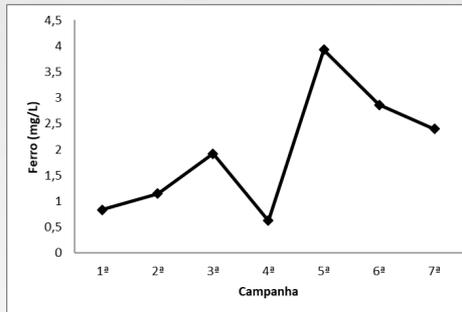
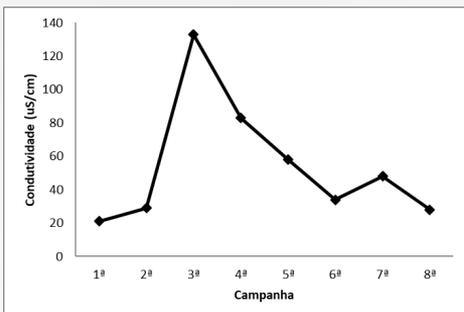
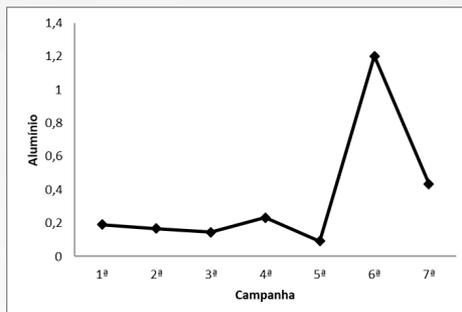
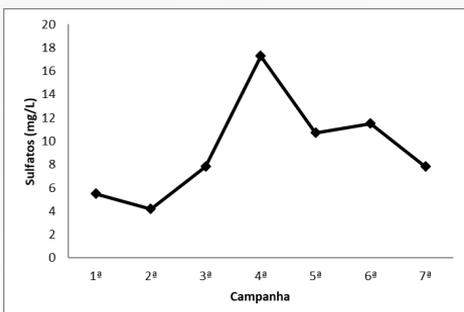
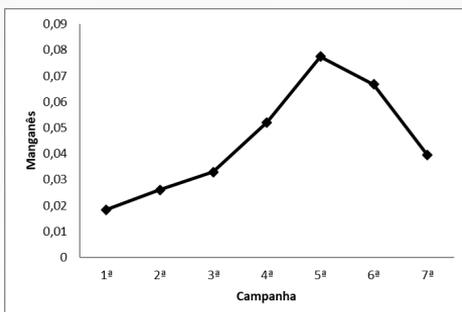
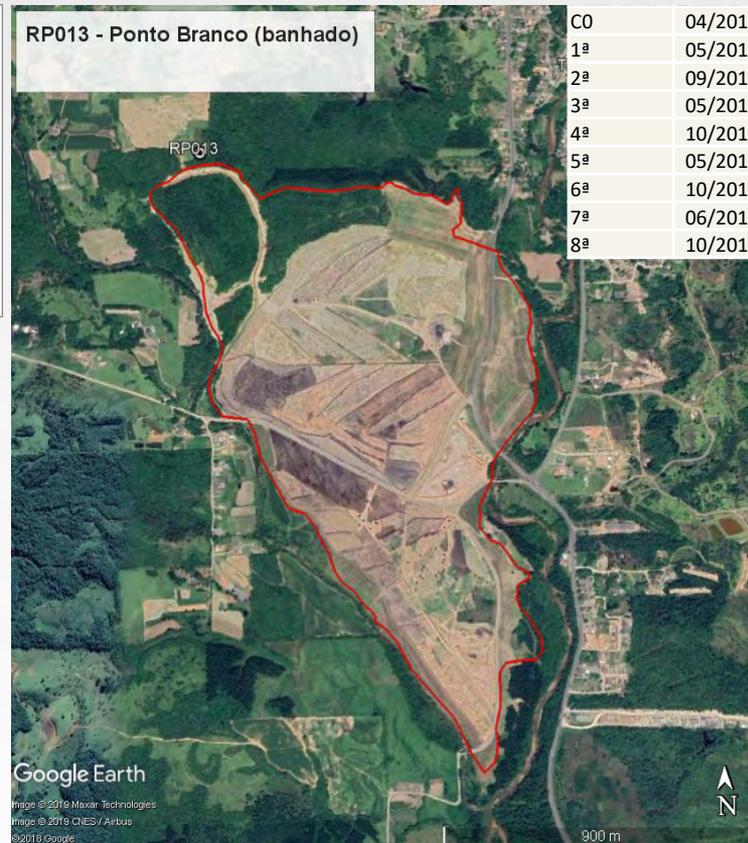
RP013 – Ponto Branco (banhado)

Parâmetros indicam qualidade de água sem impacto da mineração.

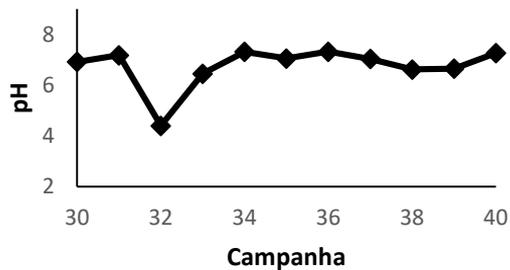
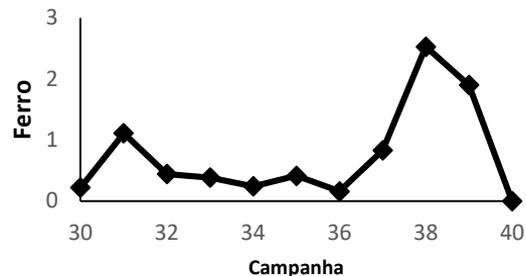
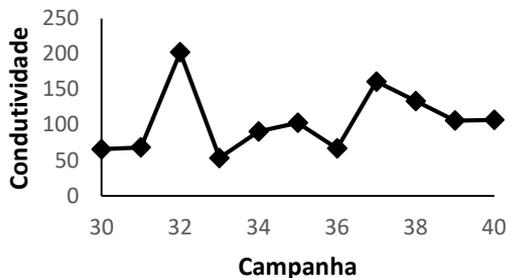
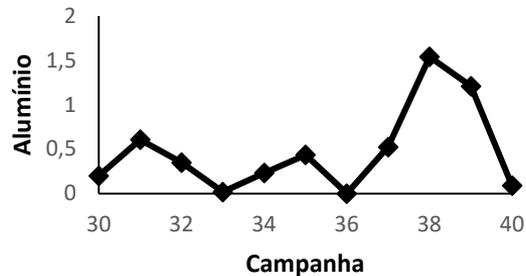
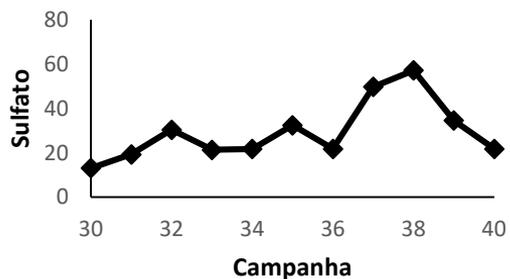
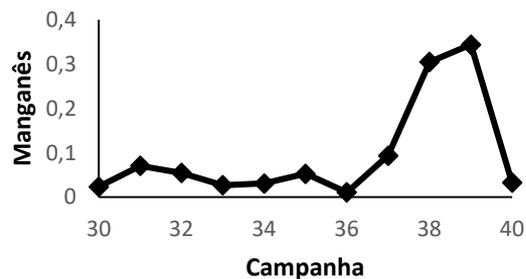
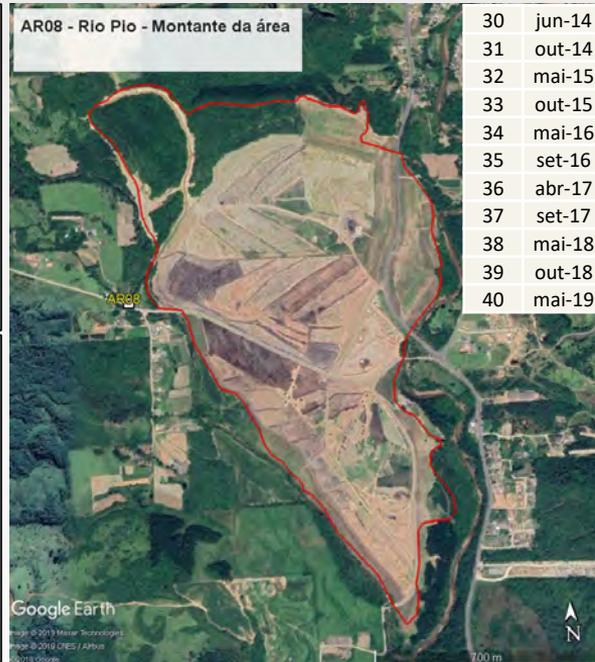
AR08 – Rio Pio – Montante da área

Parâmetros indicam qualidade de água sem impacto da mineração até a 36ª campanha. Após houve degradação da qualidade com a abertura do Canal Y, que a partir da 39ª campanha já vem apresentando uma melhora na qualidade.

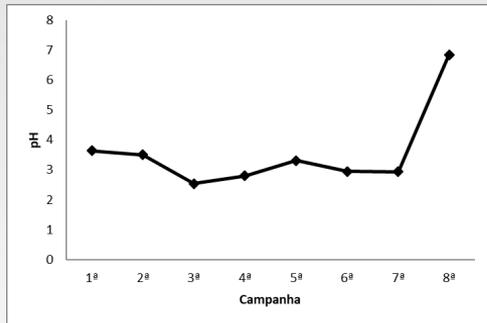
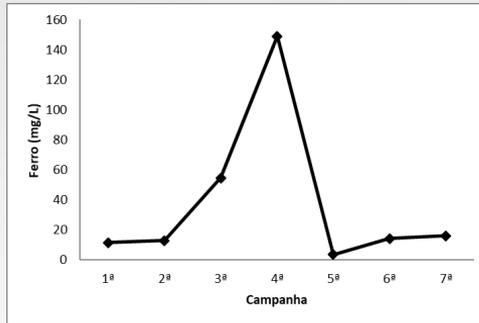
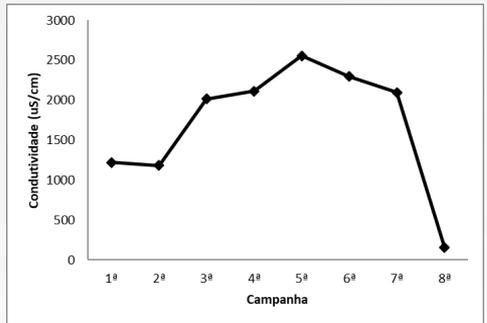
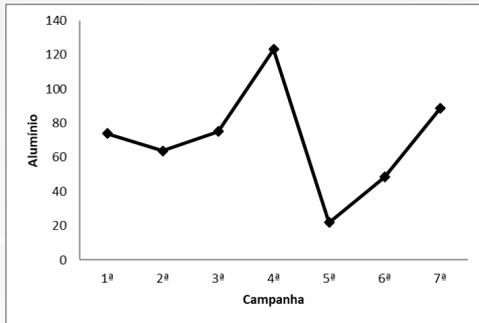
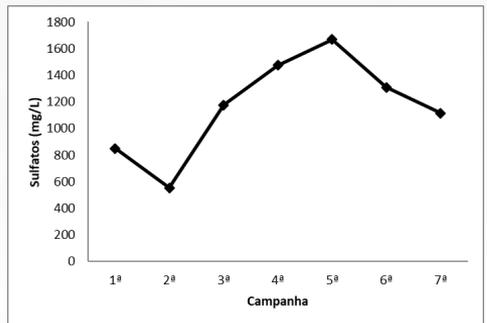
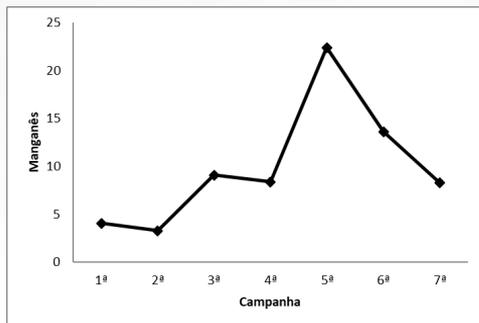
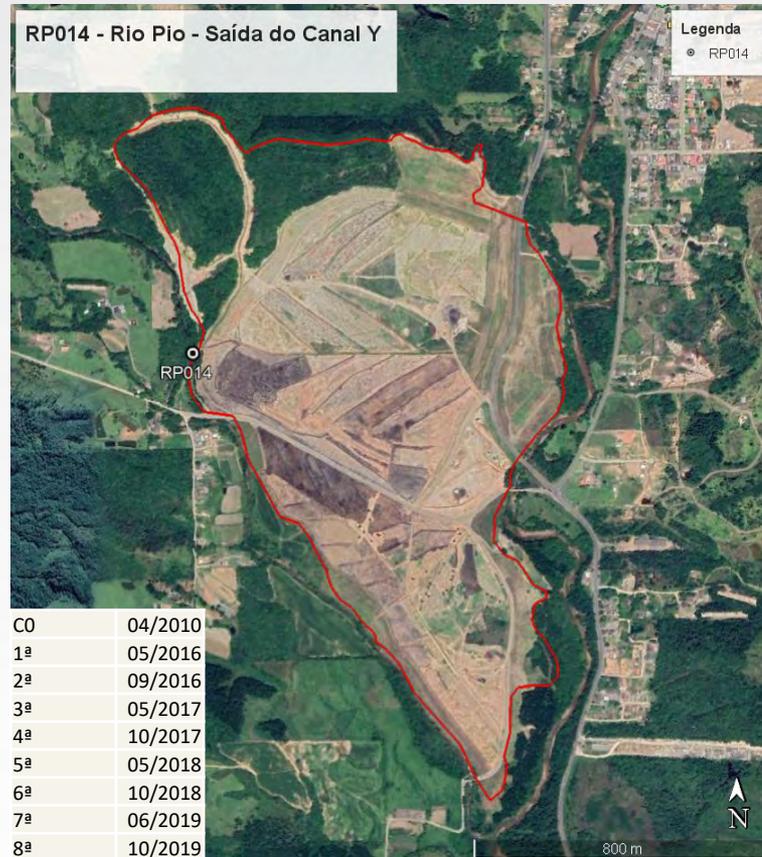
RP014 – Rio Pio (Saída do Cana Y)

Parâmetros indicam qualidade da água com presença de DAM.

O ponto de monitoramento do Rio Pio RP014 localizado na saída do canal Y apresentou constante descarga de DAM durante a obra, e uma significativa melhora nos parâmetros pH e condutividade após a conclusão dos trabalhos de redimensionamento da base do canal.

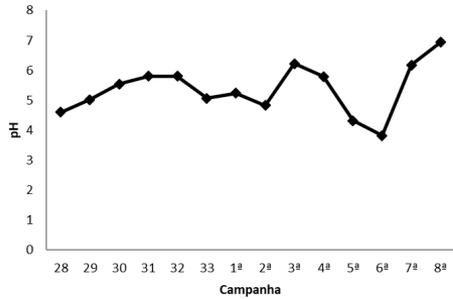
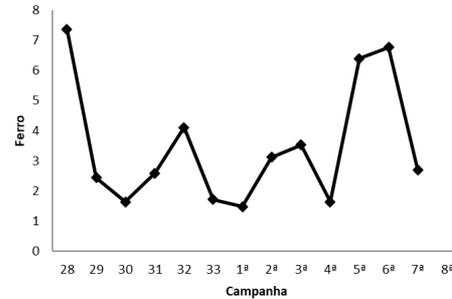
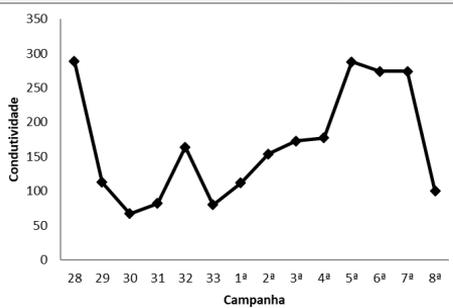
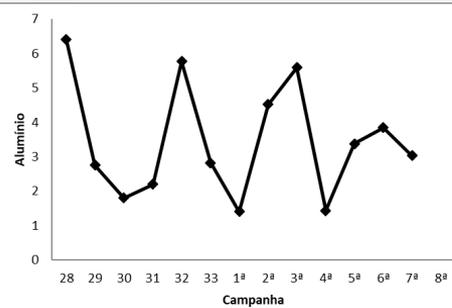
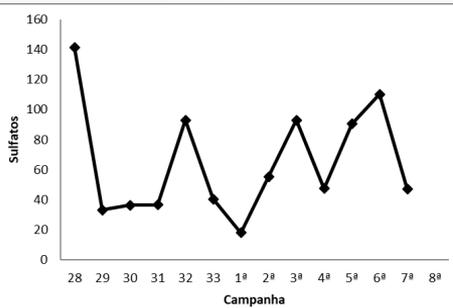
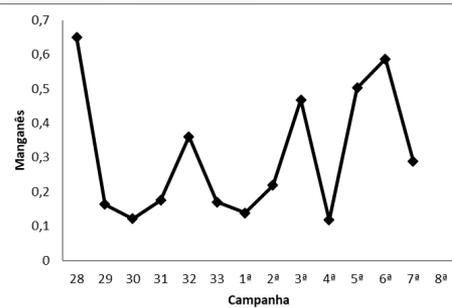
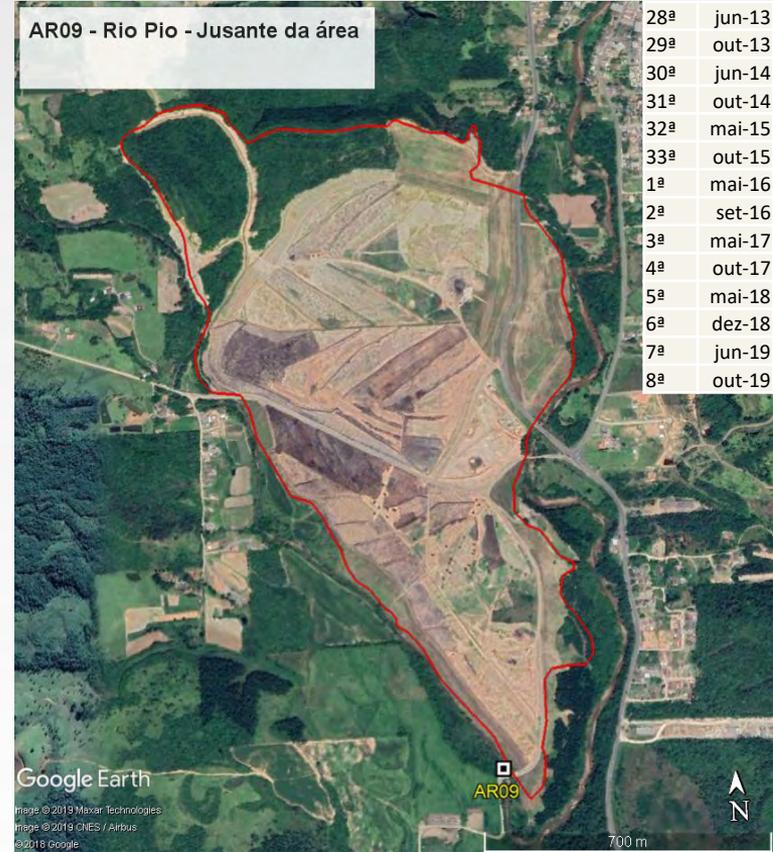
AR09 – Rio Pio – Jusante da área

Parâmetros indicam qualidade afetada pela DAM com oscilações causadas pela obra.

O ponto de monitoramento do Rio Pio AR09 localizado a jusante da área indica uma oscilação da qualidade ocasionada pela atividade da obra, sendo que as últimas campanhas demonstram uma sensível melhora de pH, condutividade e sulfato.

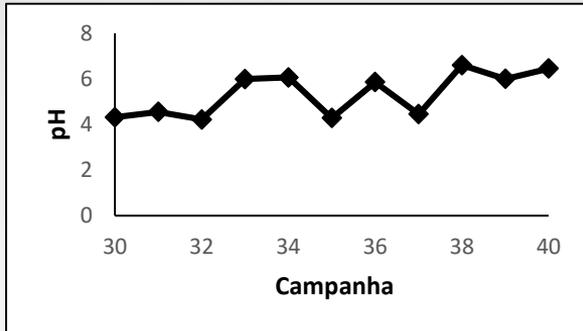
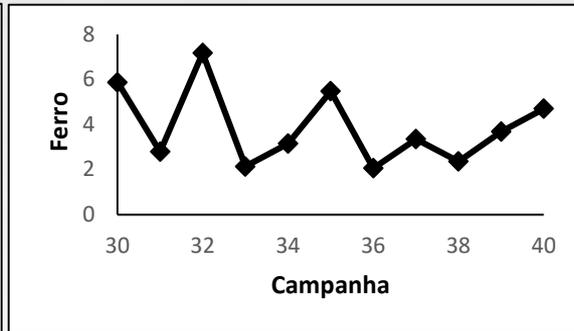
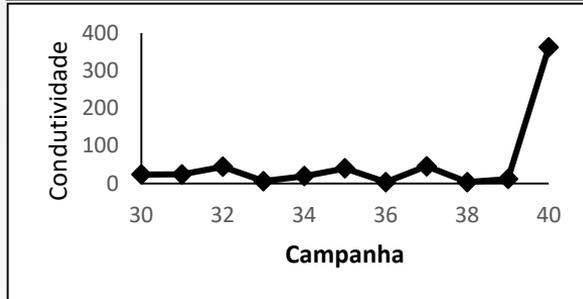
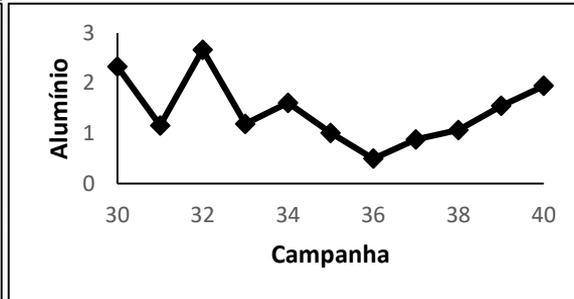
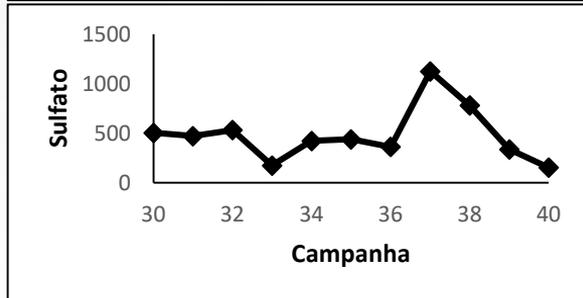
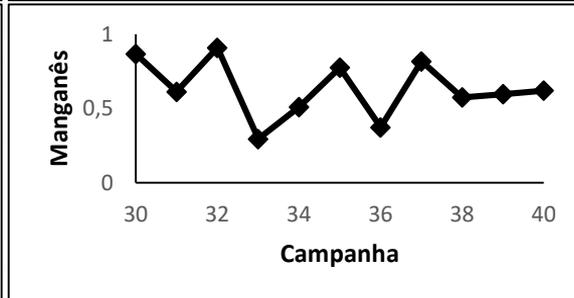
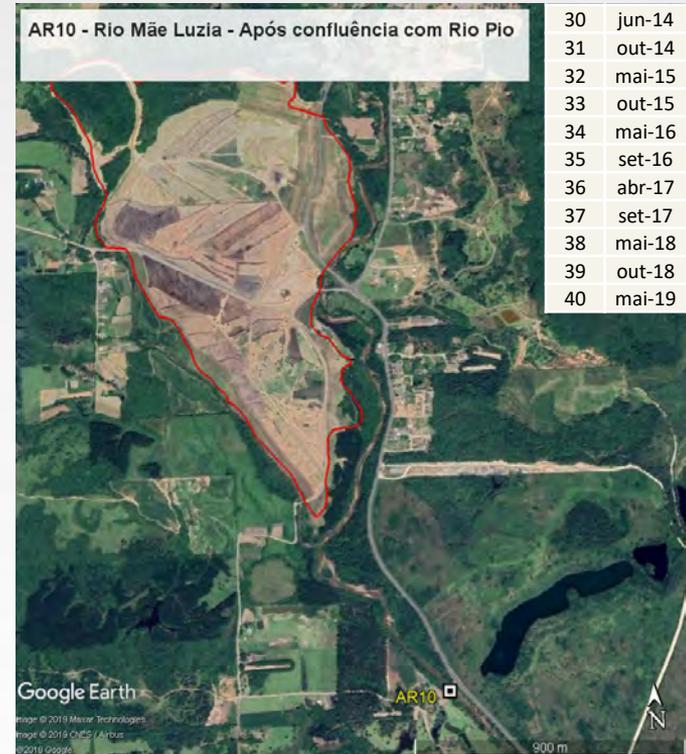
AR10 – Rio Mãe Luzia após confluência com Rio Pio

Parâmetros indicam qualidade de água sem impacto da mineração.
