SERVIÇO GEOLÓGICO DO BRASIL – CPRM

MONITORAMENTO DOS RECURSOS HÍDRICOS OBRA DE RECUPERAÇÃO AMBIENTAL ÁREA III – RIO PIO

Geólogo Marlon Hoelzel
Coordenador Executivo DEGET/DHT

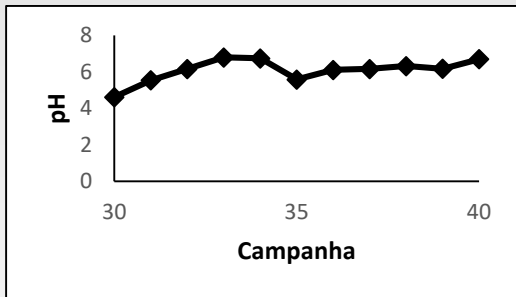
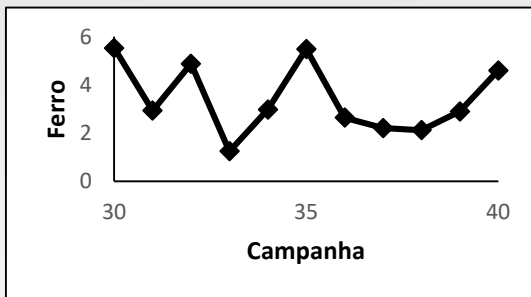
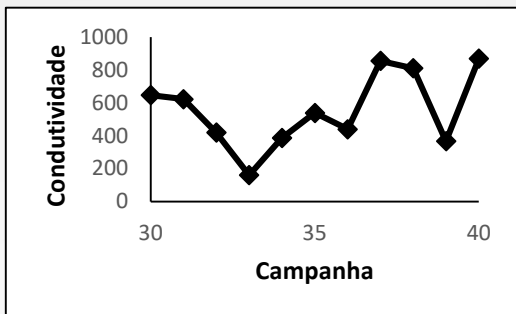
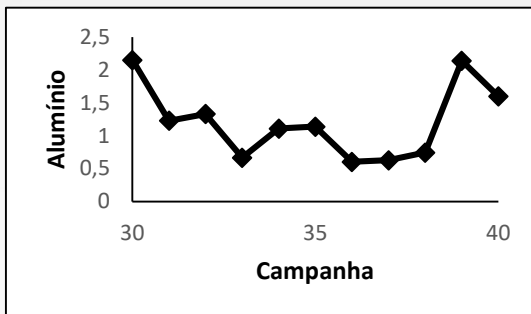
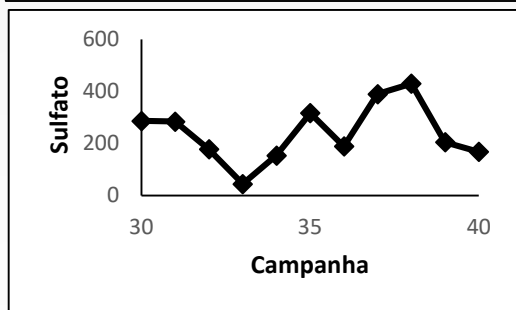
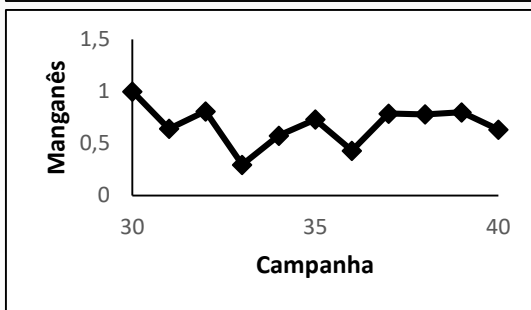
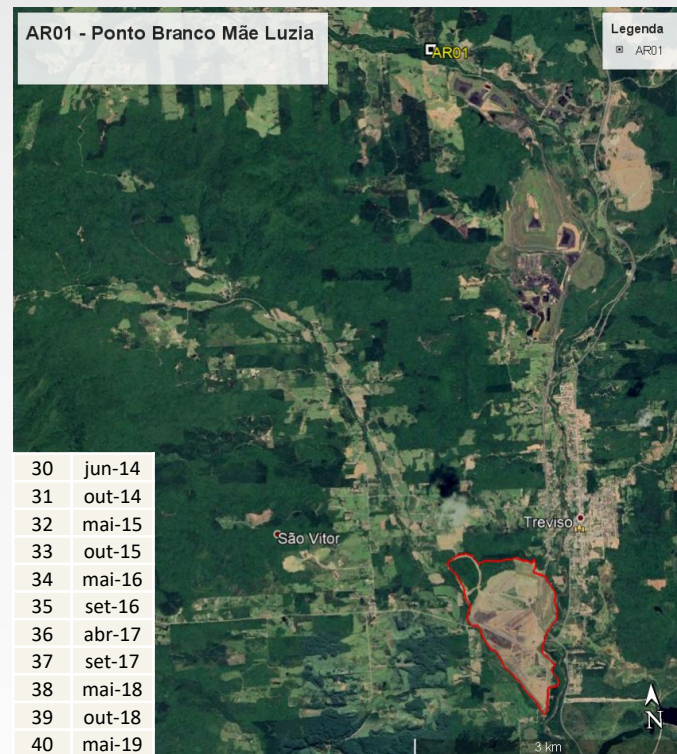
AR01 – Ponto Branco do Rio Mãe Luzia

Parâmetros indicam qualidade de água sem impacto da mineração.

Os pontos brancos AR01, AR08 e RP013 possuem qualidade característica de águas SEM IMPACTO da mineração.

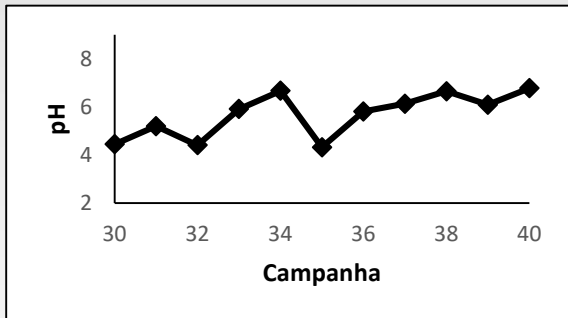
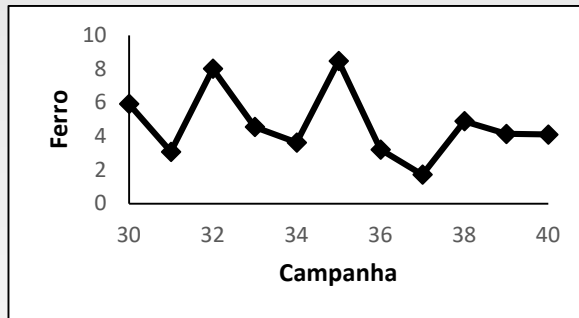
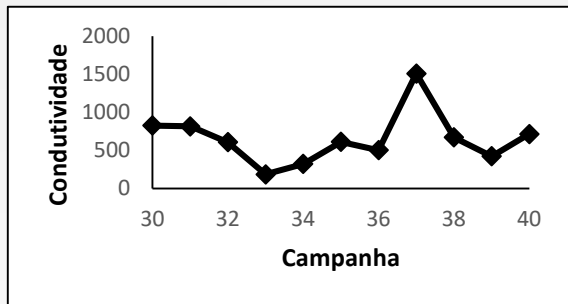
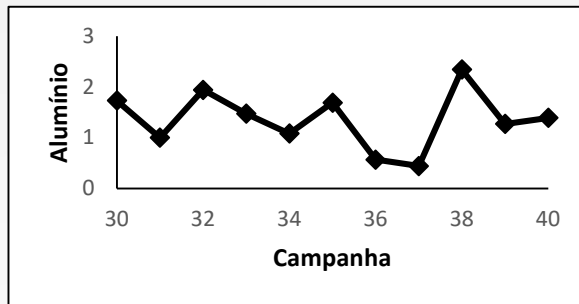
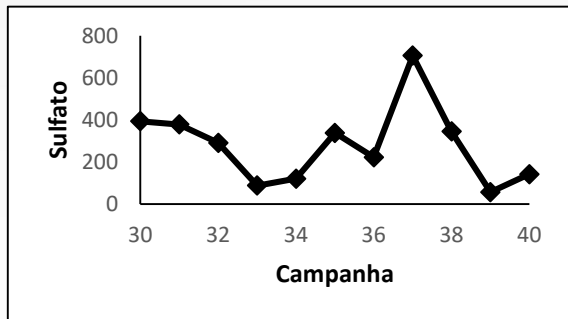
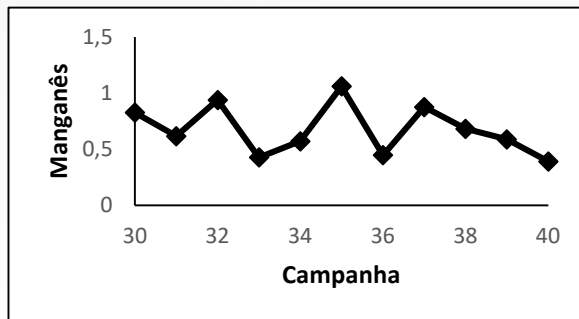
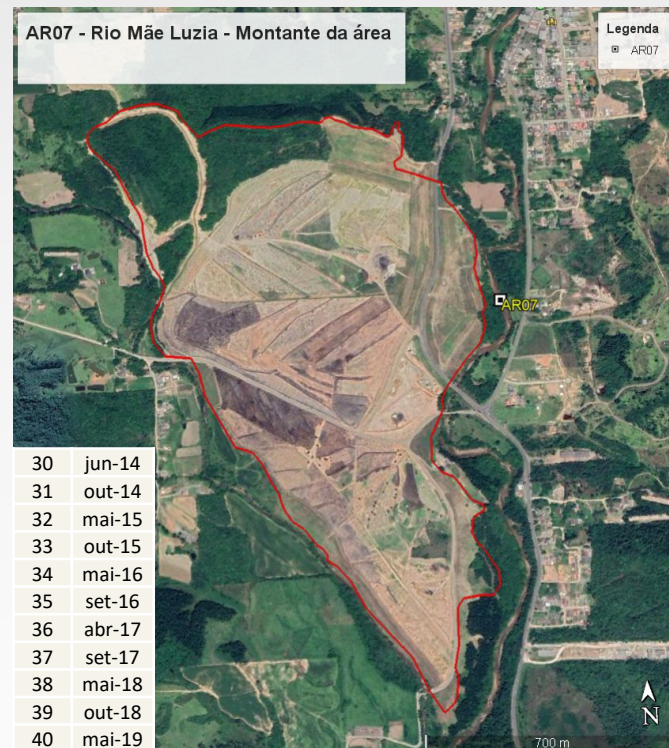
AR07 – Rio Mãe Luzia – Montante da área

Parâmetros indicam qualidade de água afetada por atividades da mineração.

O ponto de monitoramento do Rio Mãe Luzia AR07 localizado a montante da área Rio Pio indica a presença constante de Drenagem Ácida de Mina.

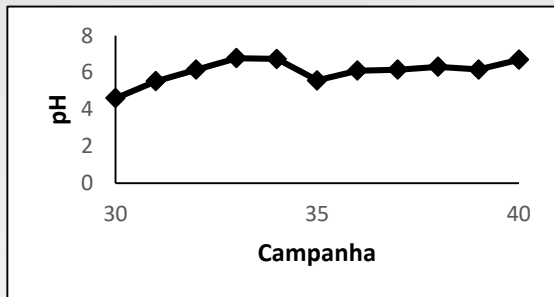
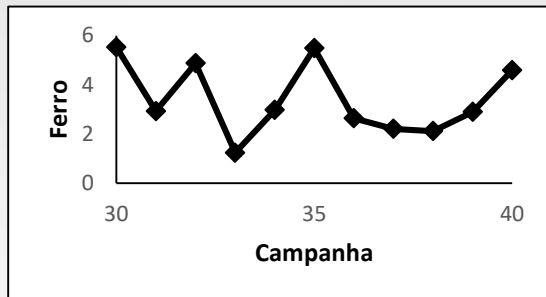
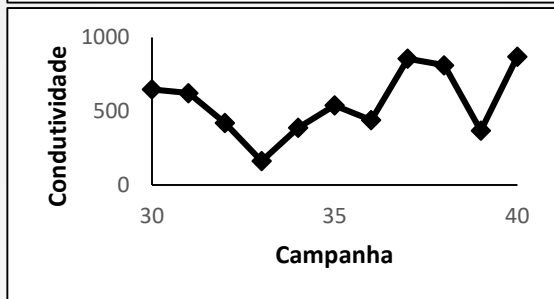
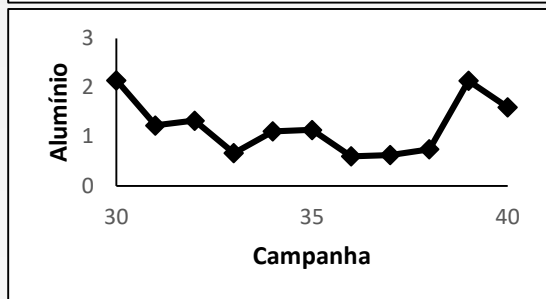
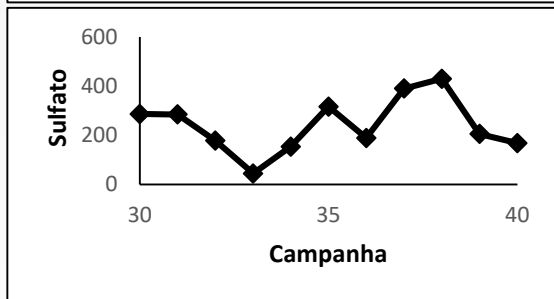
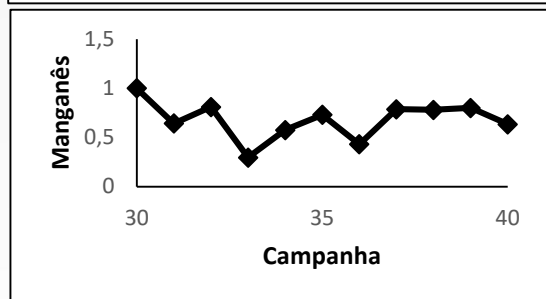
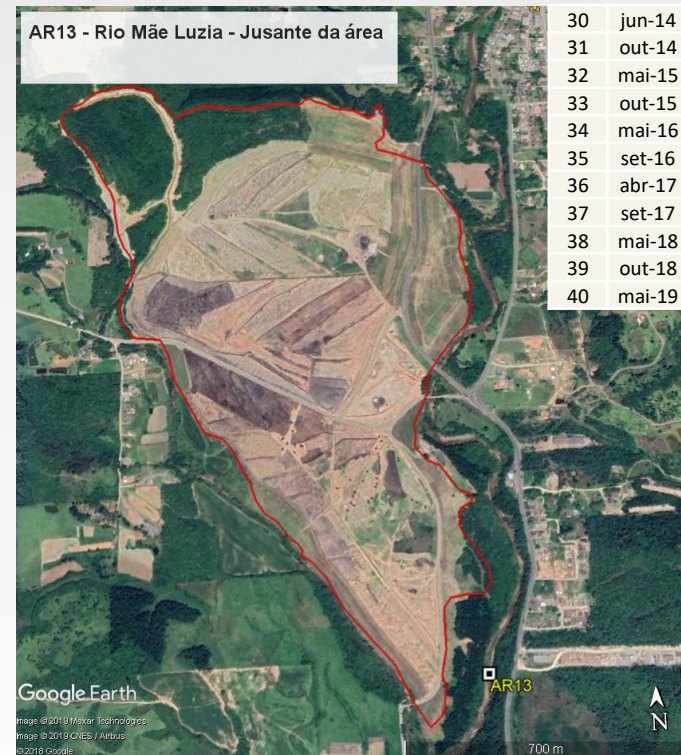
AR13 – Rio Mãe Luzia – Jusante da área

Parâmetros indicam qualidade de água afetada por atividades da mineração.

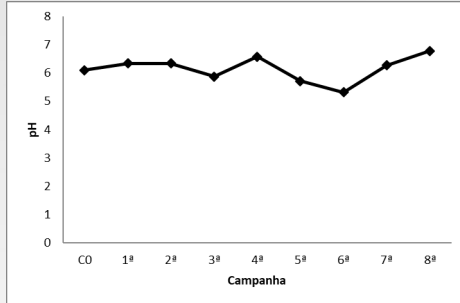
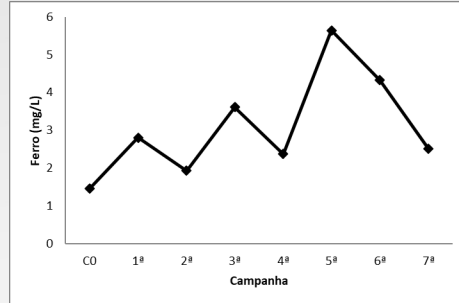
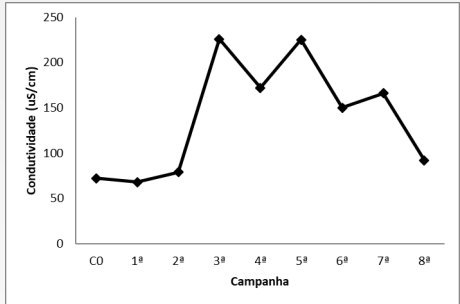
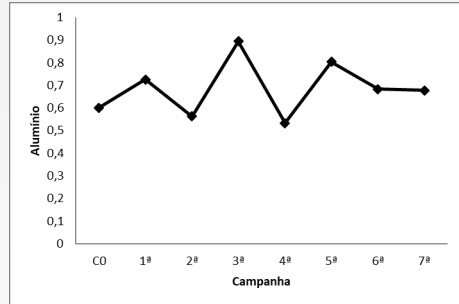
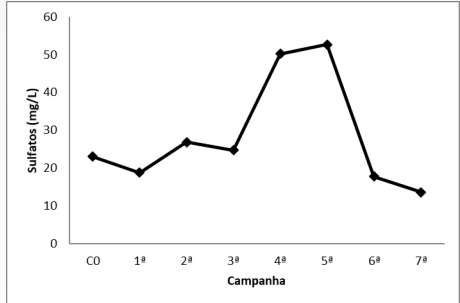
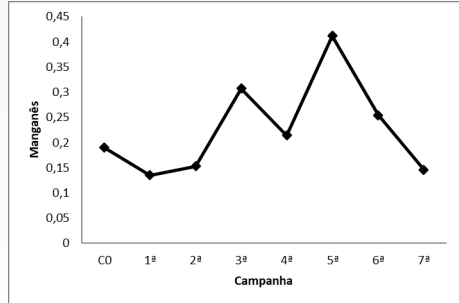
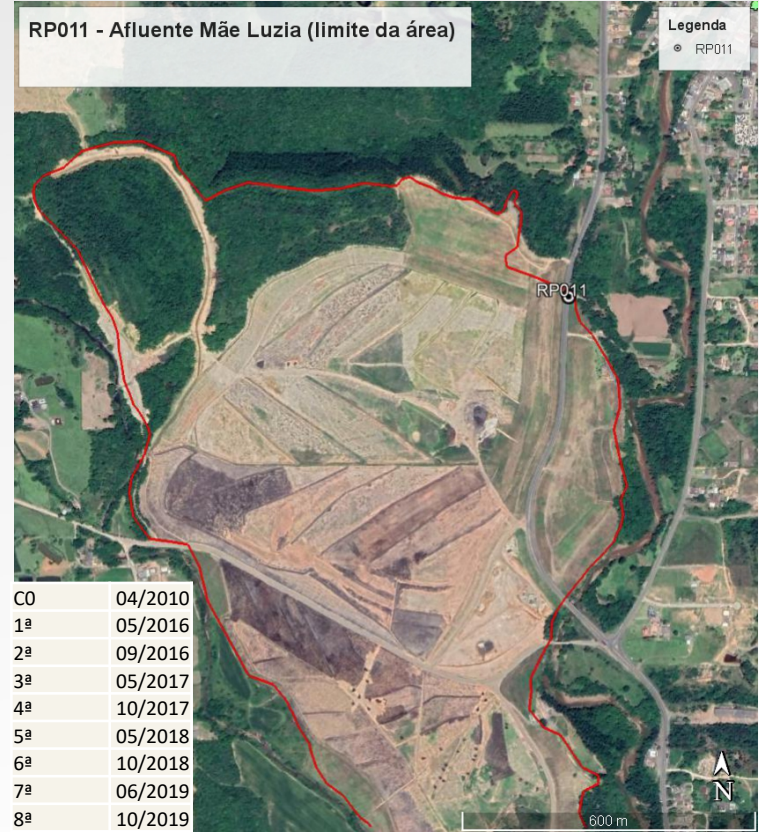
RP011 – Afluente do Rio Mãe Luzia (limite da área)

Parâmetros indicam qualidade de água sem impacto da mineração.

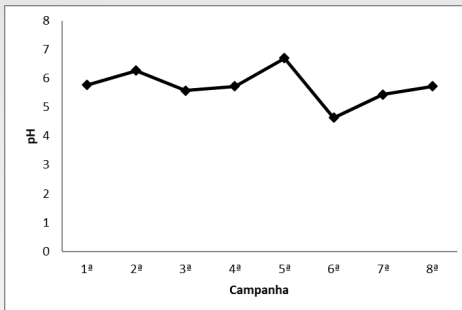
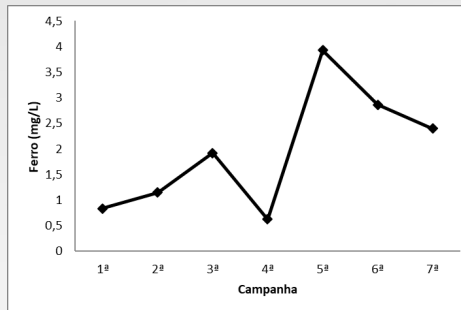
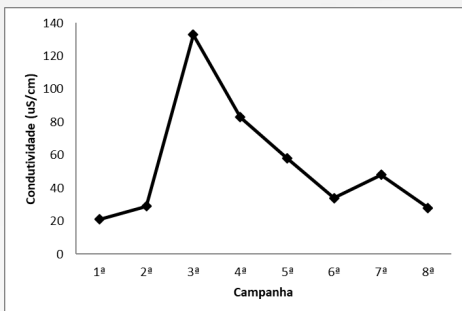
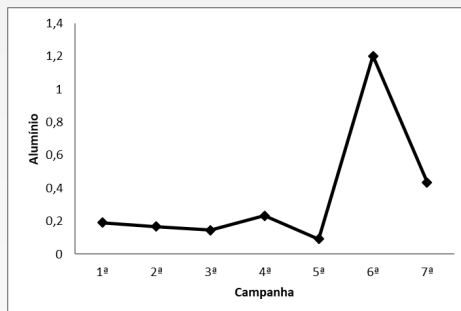
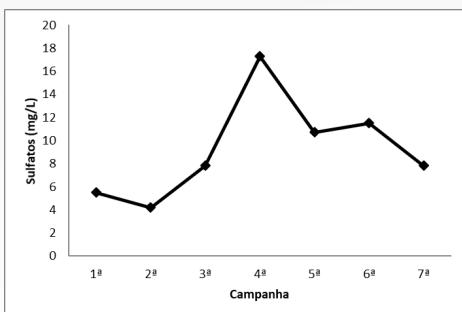
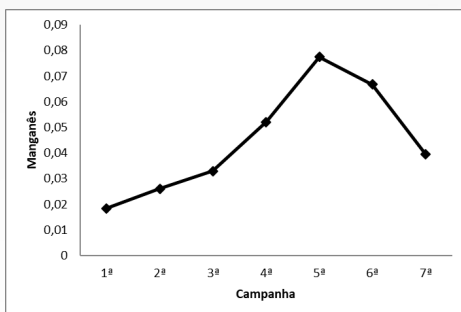
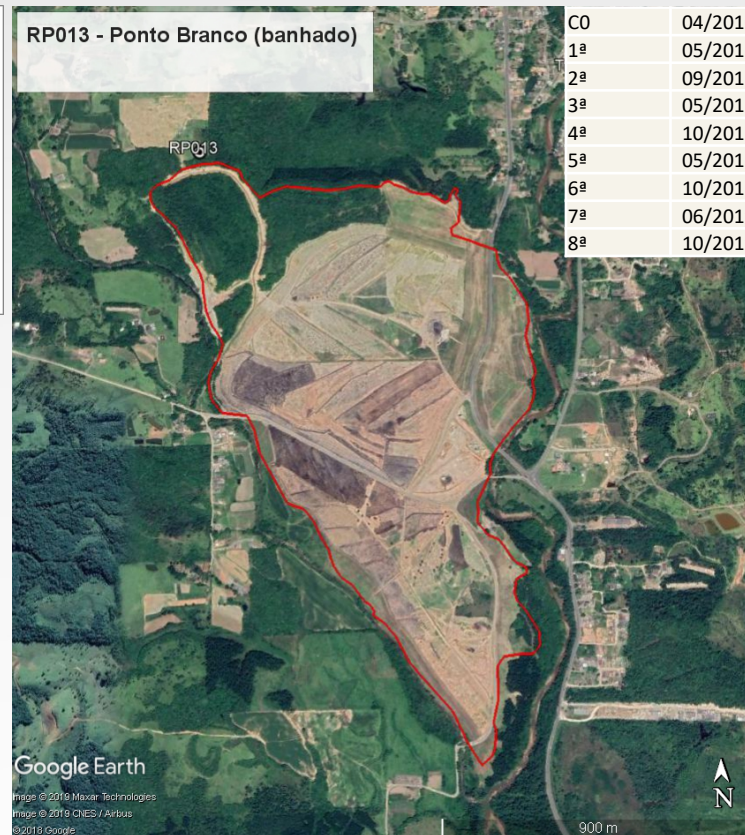
RP013 – Ponto Branco (banhado)

Parâmetros indicam qualidade de água sem impacto da mineração.

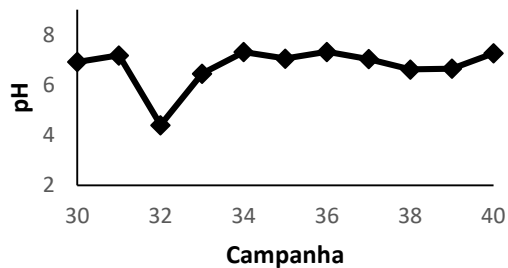
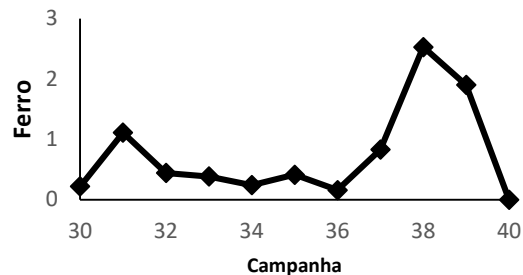
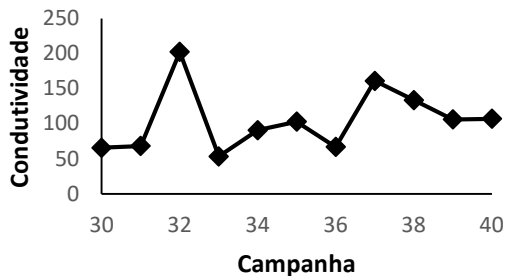
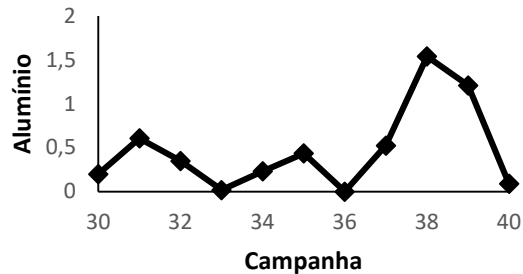
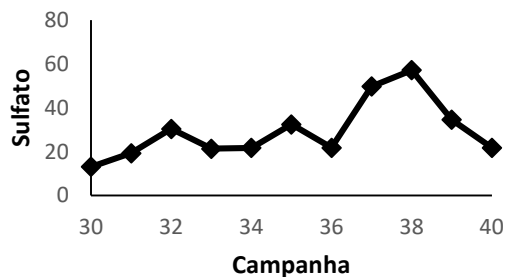
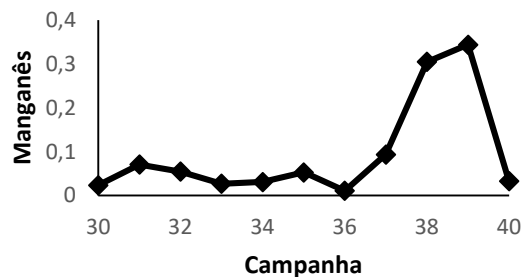
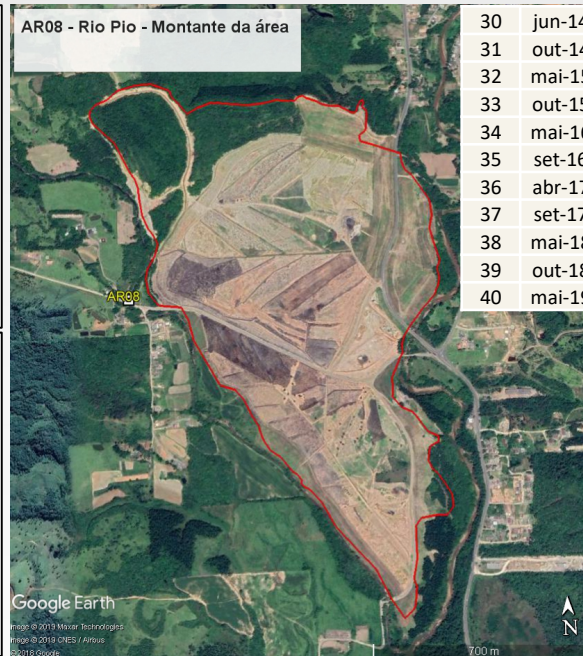
AR08 – Rio Pio – Montante da área

Parâmetros indicam qualidade de água sem impacto da mineração até a 36ª campanha. Após houve degradação da qualidade com a abertura do Canal Y, que a partir da 39ª campanha já vem apresentando uma melhora na qualidade.

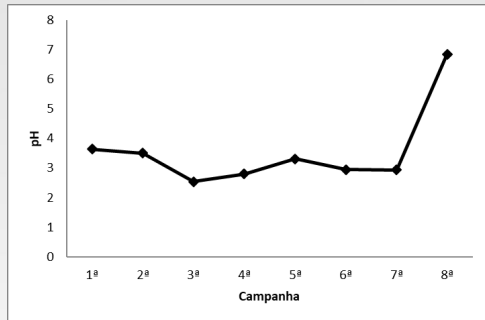
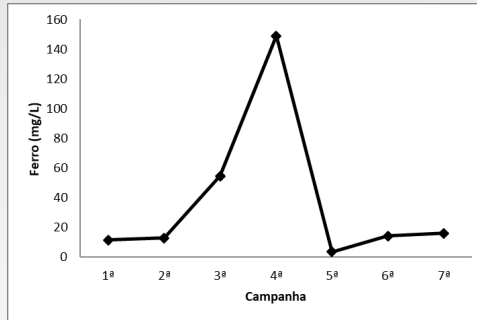
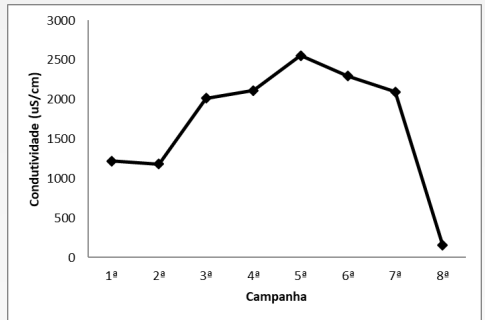
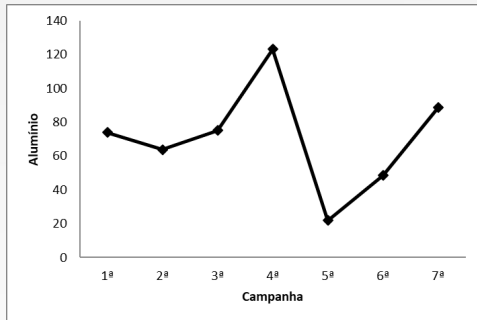
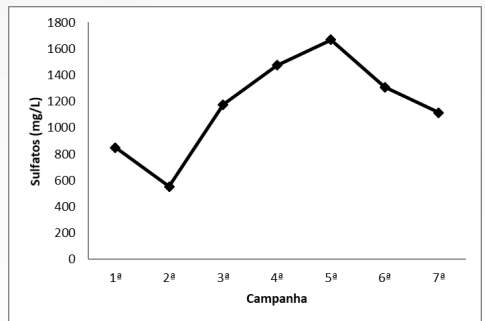
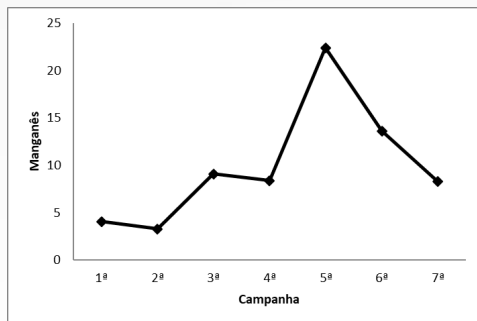
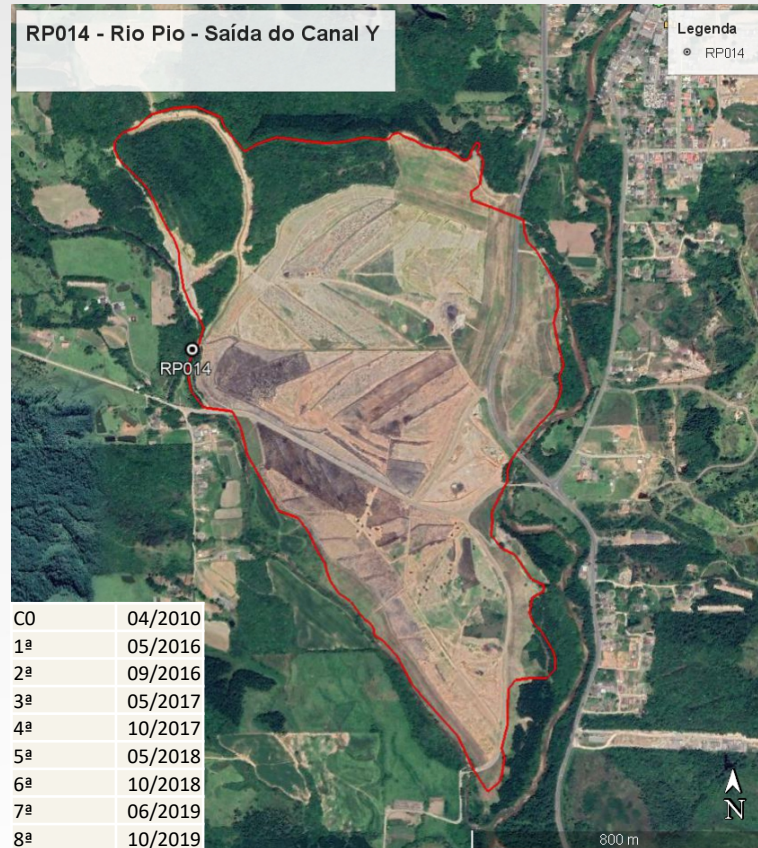
RP014 – Rio Pio (Saída do Cana Y)

Parâmetros indicam qualidade da água com presença de DAM.

O ponto de monitoramento do Rio Pio RP014 localizado na saída do canal Y apresentou constante descarga de DAM durante a obra, e uma significativa melhora nos parâmetros pH e condutividade após a conclusão dos trabalhos de redimensionamento da base do canal.

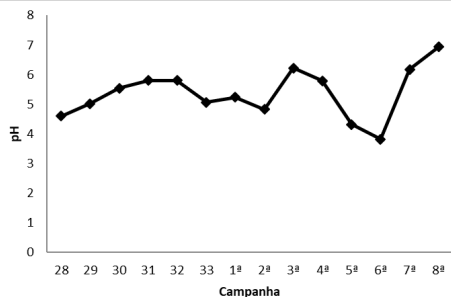
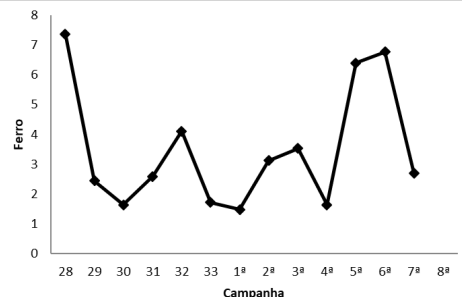
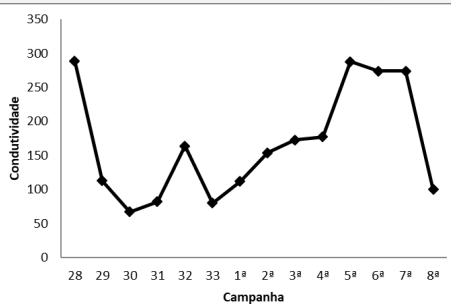
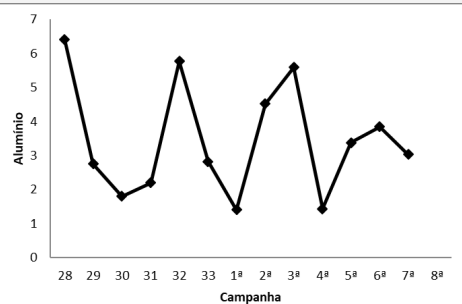
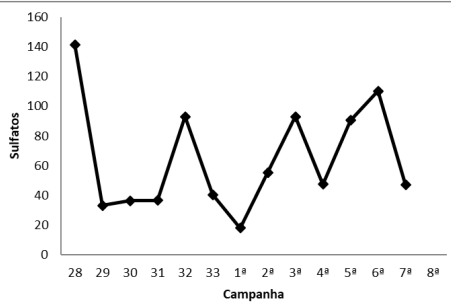
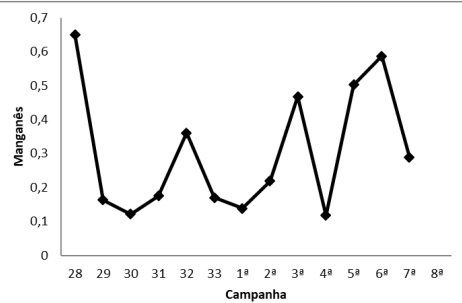
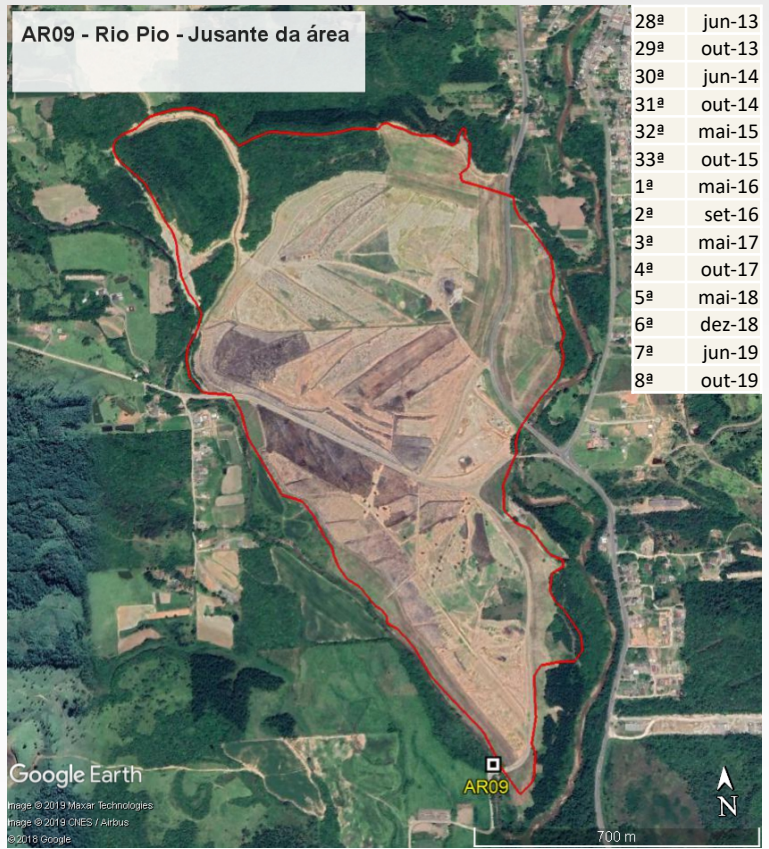
AR09 – Rio Pio – Jusante da área

Parâmetros indicam qualidade afetada pela DAM com oscilações causadas pela obra.

O ponto de monitoramento do Rio Pio AR09 localizado a jusante da área indica uma oscilação da qualidade ocasionada pela atividade da obra, sendo que as últimas campanhas demonstram uma sensível melhora de pH, condutividade e sulfato.

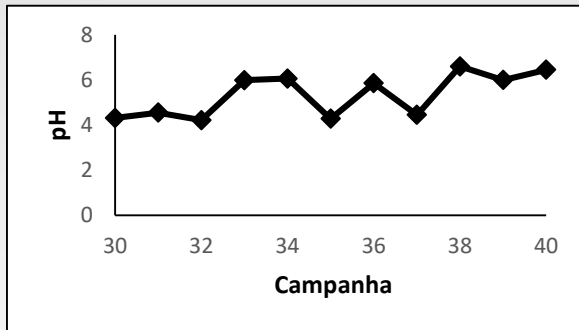
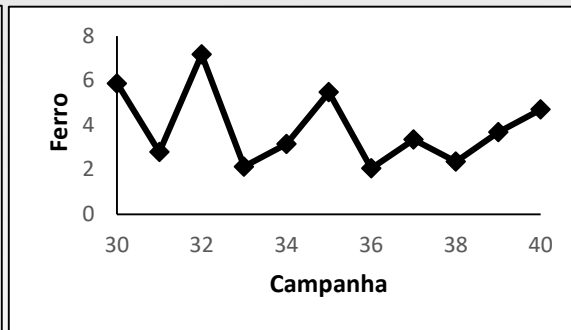
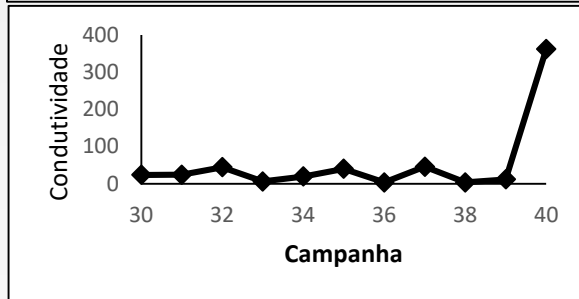
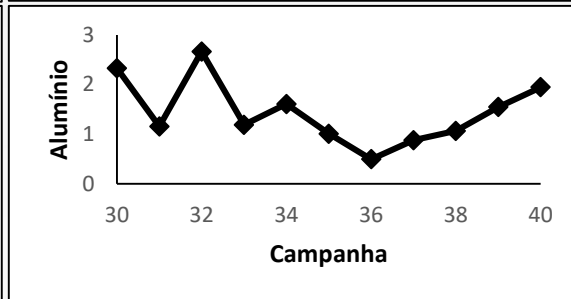
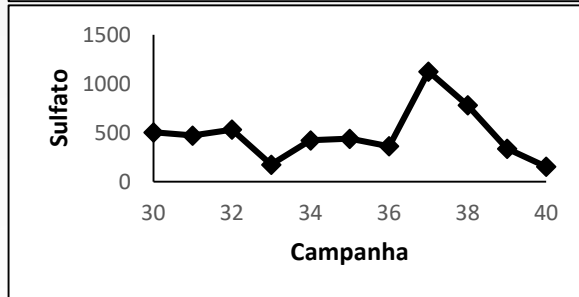
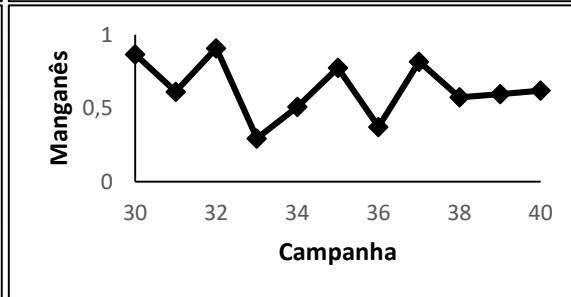
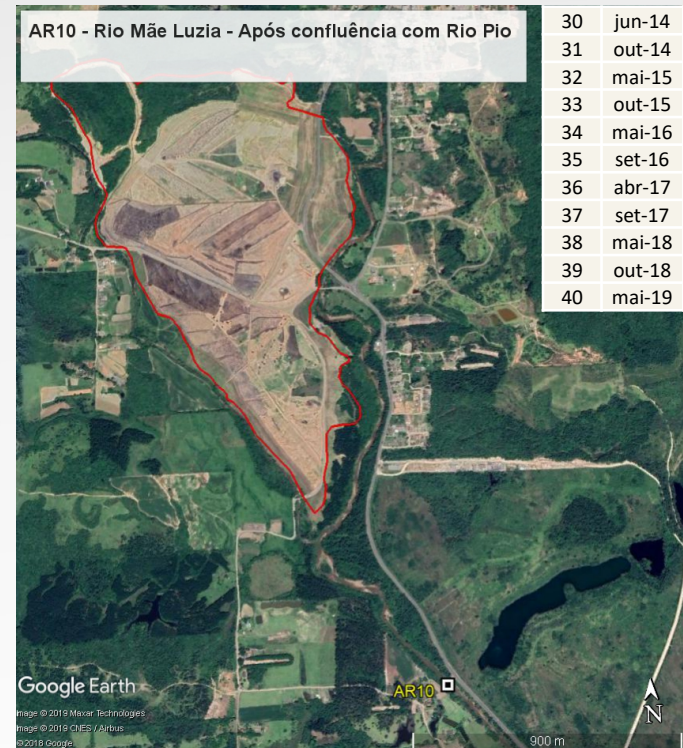
AR10 – Rio Mãe Luzia após confluência com Rio Pio

Parâmetros indicam qualidade de água sem impacto da mineração.
