VISITA TÉCNICA EM CANTAGALO

AVALIAÇÃO DE RISCOS E PROCESSOS NATURAIS
ORIUNDOS DE PICO PLUVIOMÉTRICO
EM JANEIRO DE 2007

Geólogo Samuel Magalhães Viana

Fevereiro de 2007

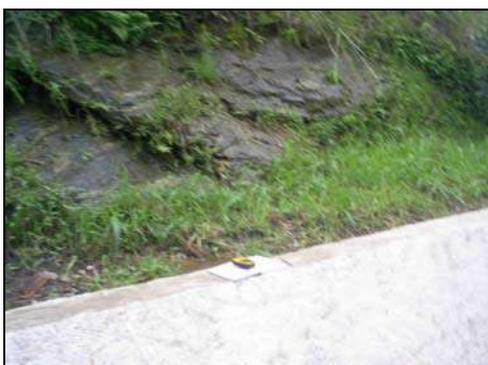
Foto 1 - Afloramento situado na rua Dr. Arthur N. da Silva, coordenadas 7567073N/772361E. Anfibólio-biotita gnaisse com atitude da foliação a 150/33.

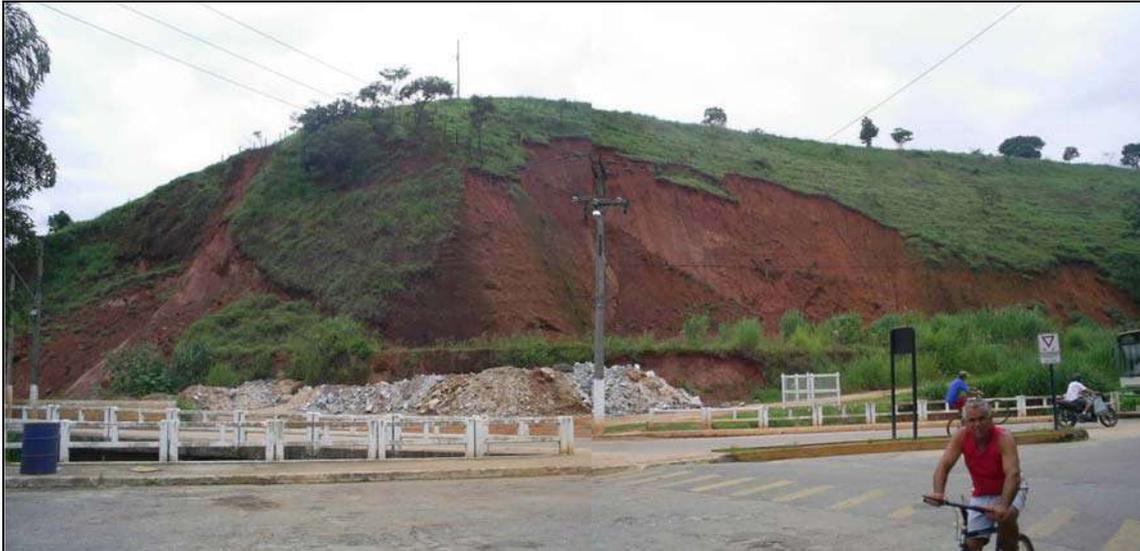
Foto 2 – Próximo ao Centro, deslizamento circular em local onde seria implantado a Delegacia Legal. Espesso pacote de colúvio e solo residual maduro desestabilizado pela saturação de água no terreno e obras no local.

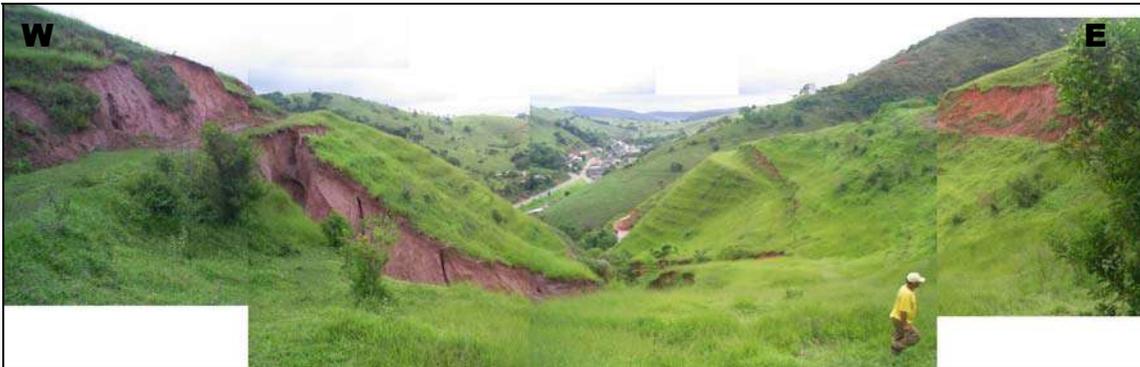
Foto 3 – Processo de voçorocamento em talvegue na parte alta do bairro São José (Fazenda Darcy Ribeiro), coordenadas 7565320N / 772527E.

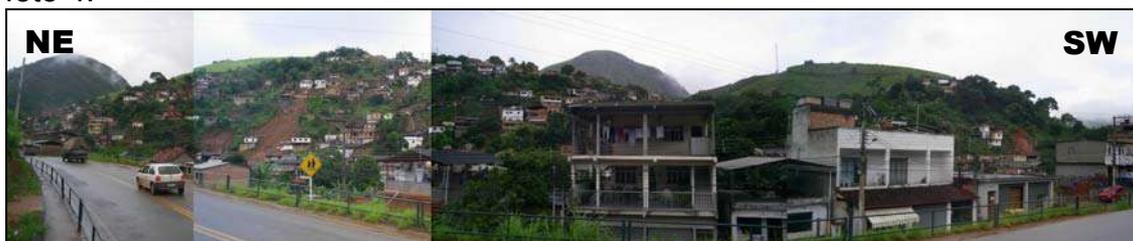
Foto 4 – Vista geral do Bairro São José, ao fundo, a partir da RJ-160.

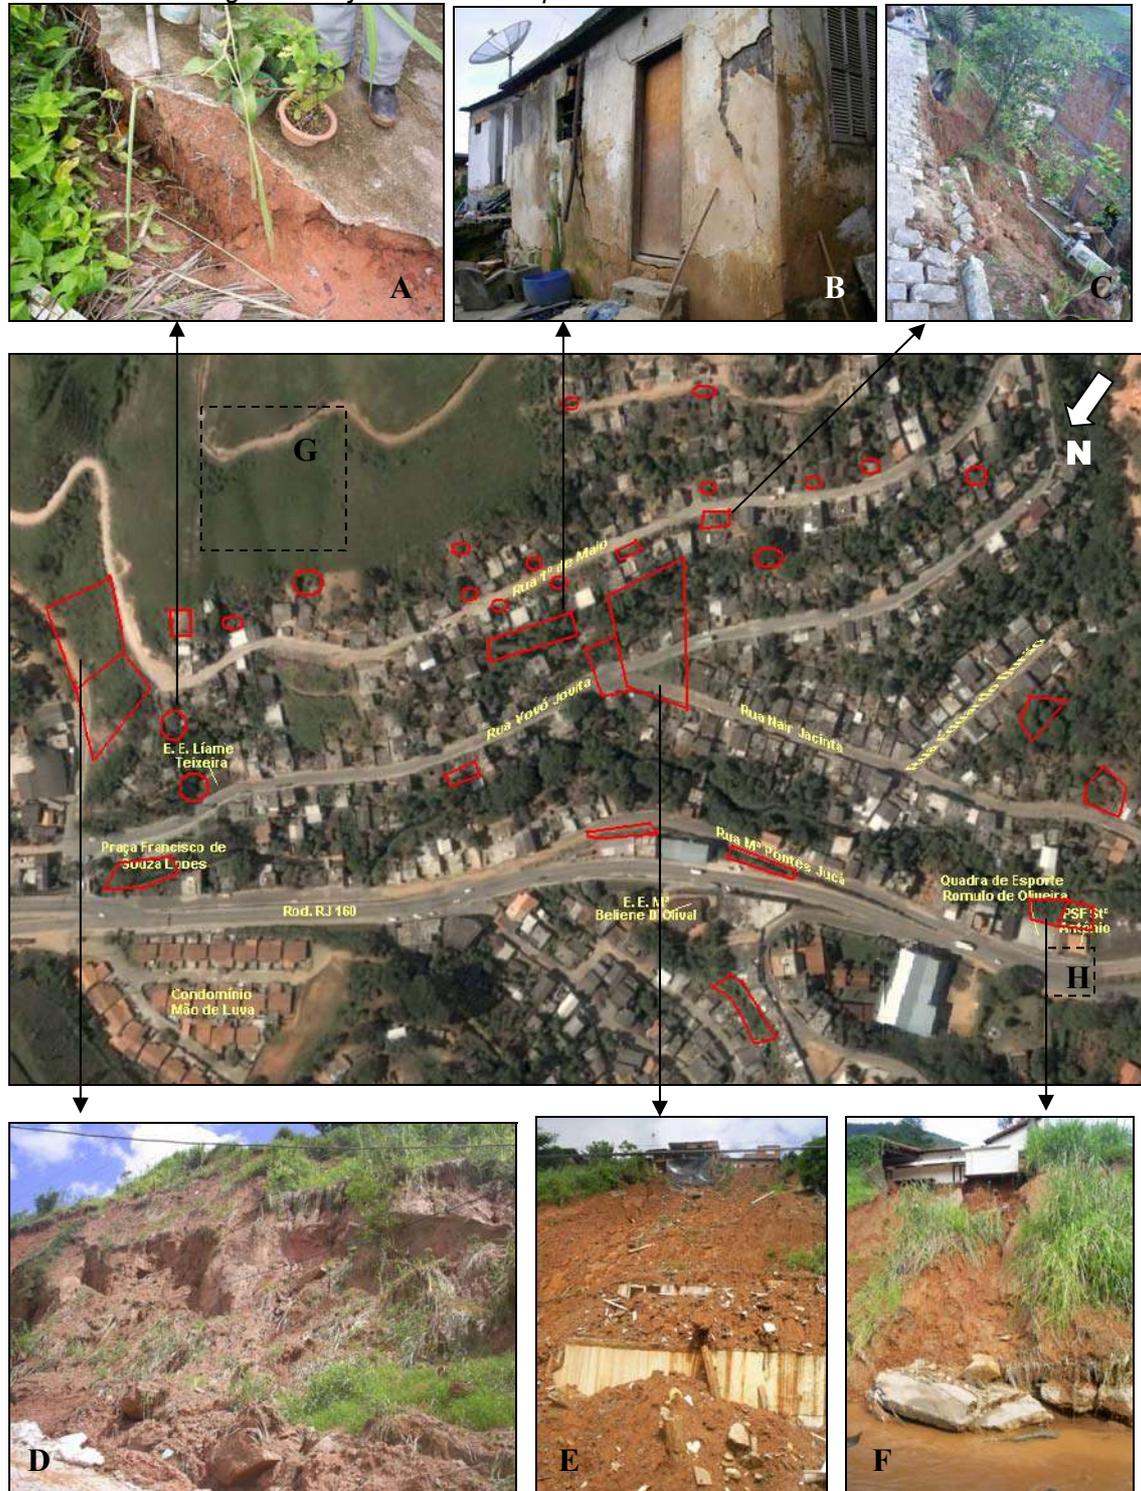
Foto 5 – Ao centro, vista aérea extraída do Google Earth, em vermelho os diversos locais de ocorrências catalogados em janeiro de 2007 pela Defesa Civil.

Com base nos detalhes de ocorrências assinalados na foto 5, da esquerda para direita, observamos primeiramente no **detalhe D**, um escorregamento de grande superfície na entrada do talvegue, onde a encosta tende a ganhar ângulo. Esta instabilidade, causada pelo saturamento do terreno associado à ausência de vegetação e maior declividade mobilizou não só a camada superior de solo residual siltoargiloso, como parte da camada de saprolito e rocha alterada, com desprendimentos de blocos de tamanhos métricos afetados pela superfície de ruptura, resultando no bloqueio da rua abaixo.

O **detalhe A** mostra uma trinca aberta com rejeito de cerca de 50 cm. A trinca apresenta uma continuidade lateral, afetando inclusive as paredes da residência próxima (coordenadas: 7565531N/772419E). Trincas fechadas por moradores e posterior ruptura caracterizaram a progressão do movimento, estando ainda ao lado de escorregamento recente. Esta área pode ser classificada como de risco alto.

O **detalhe B** registra uma das diversas casas afetadas em sua estrutura por trincas e fraturas neste setor, devendo ser demolida. Tais casas foram afetadas pela mesma superfície de ruptura ainda aberta, e com continuidade lateral.

Alguns setores laterais da rua 1º de Maio sofreram desmoronamentos como observado no **detalhe C**. Deverá ser necessária a execução de contenções laterais, bem como uma melhor compactação desse arruamento, pois em determinados trechos, o fluxo d'água carreou os pedriscos entre os paralelos soltando-os uns por cima dos outros (Foto 7). A pouca compactação também contribui para a infiltração de parte das águas pluviais para a encosta.

No **detalhe E**, observa-se a região afetada por um escorregamento planar de maior porte, com uma cicatriz de cerca de 50m, também visível a esquerda da foto 4. Este incidente destruiu 2 casas deixando outras residências acima com as fundações descalçadas, além de obstruir o acesso abaixo, danificando parcialmente outras casas. Um possível aumento do índice pluviométrico com alguns picos excepcionais poderá fazer com que esse processo se repita nas imediações, visto que as causas ambientais do acidente permanecem, agravado pelas contínuas superfícies de rupturas ainda expostas.

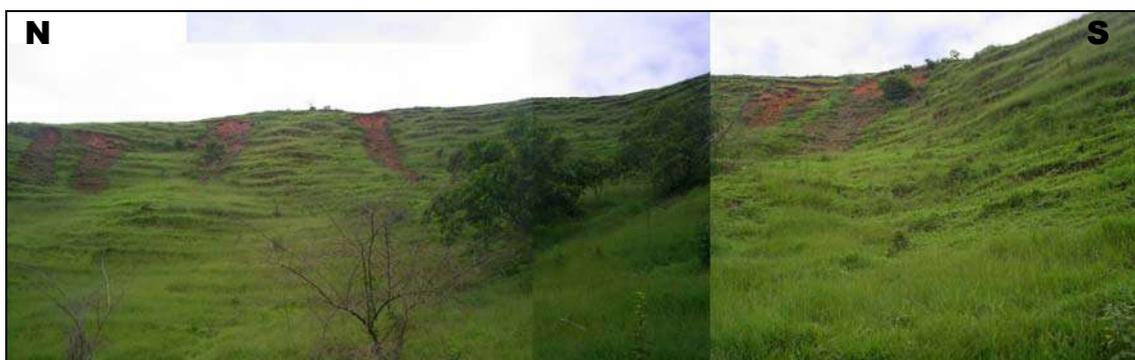
Foto 6 – Diversos pequenos escorregamentos com presença de lixo. Notar degraus ao longo da topografia sugerindo processo de rastejo, ou seja, movimentação constante de velocidade muito baixa a baixa (cms/ano) e decrescentes c/ a profundidade

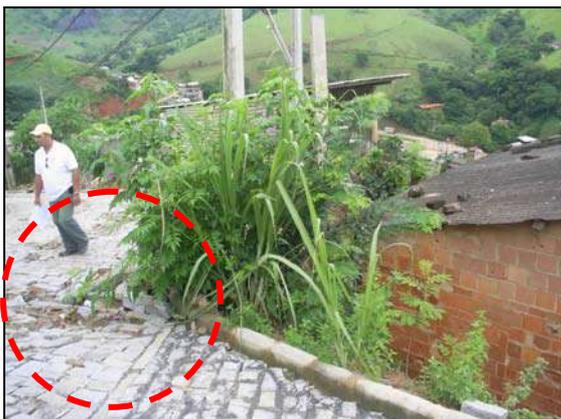
Foto 7 – Paralelos soltos pelo fluxo das águas. Necessidade de maior compactação.

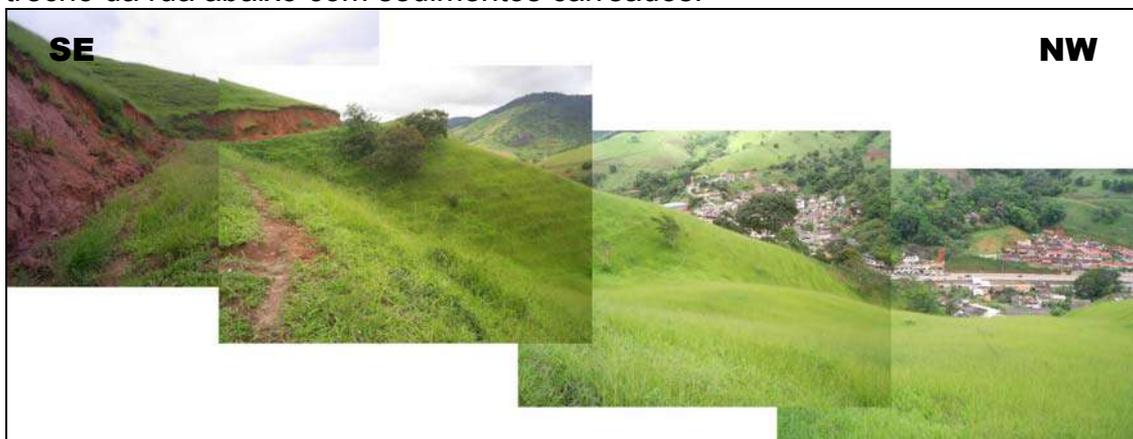
A região delimitada pelo **detalhe G** e foto 8 mostra feições estruturais geológicas, refletidos na morfologia que praticamente direcionam e concentram o escoamento das águas num determinado ponto, cobrindo a residência e o trecho da rua abaixo com sedimentos carregados.

Foto 8 – Vista do Detalhe G. Neste trecho, parte das águas superficiais que escoam ao longo do acesso da fazenda é direcionada para a rua 1º de maio logo abaixo.

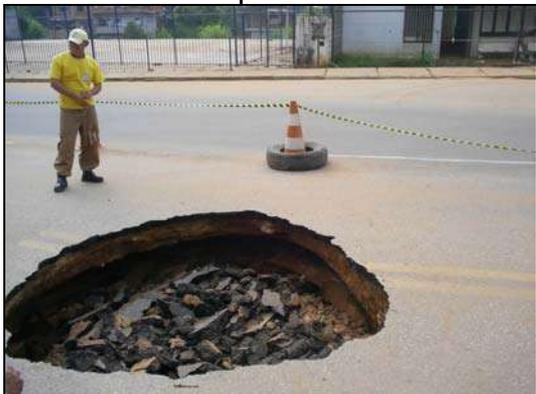
Os **detalhes F e H** participam de um mesmo evento de característica localizada. Trata-se da quebra de uma manilha que não suportou a vazão de um córrego afluente que passava por baixo da RJ-160 (foto 9) e de um posto de saúde municipal. As águas escavaram as fundações do posto e da rodovia causando o colapso destas estruturas.

Foto 9 – Rodovia RJ 160 parcialmente interrompida em consequência de colapso da pista de rolamento. Águas oriundas de quebra de manilha carregaram material da fundação, afetando também posto de saúde ao fundo.

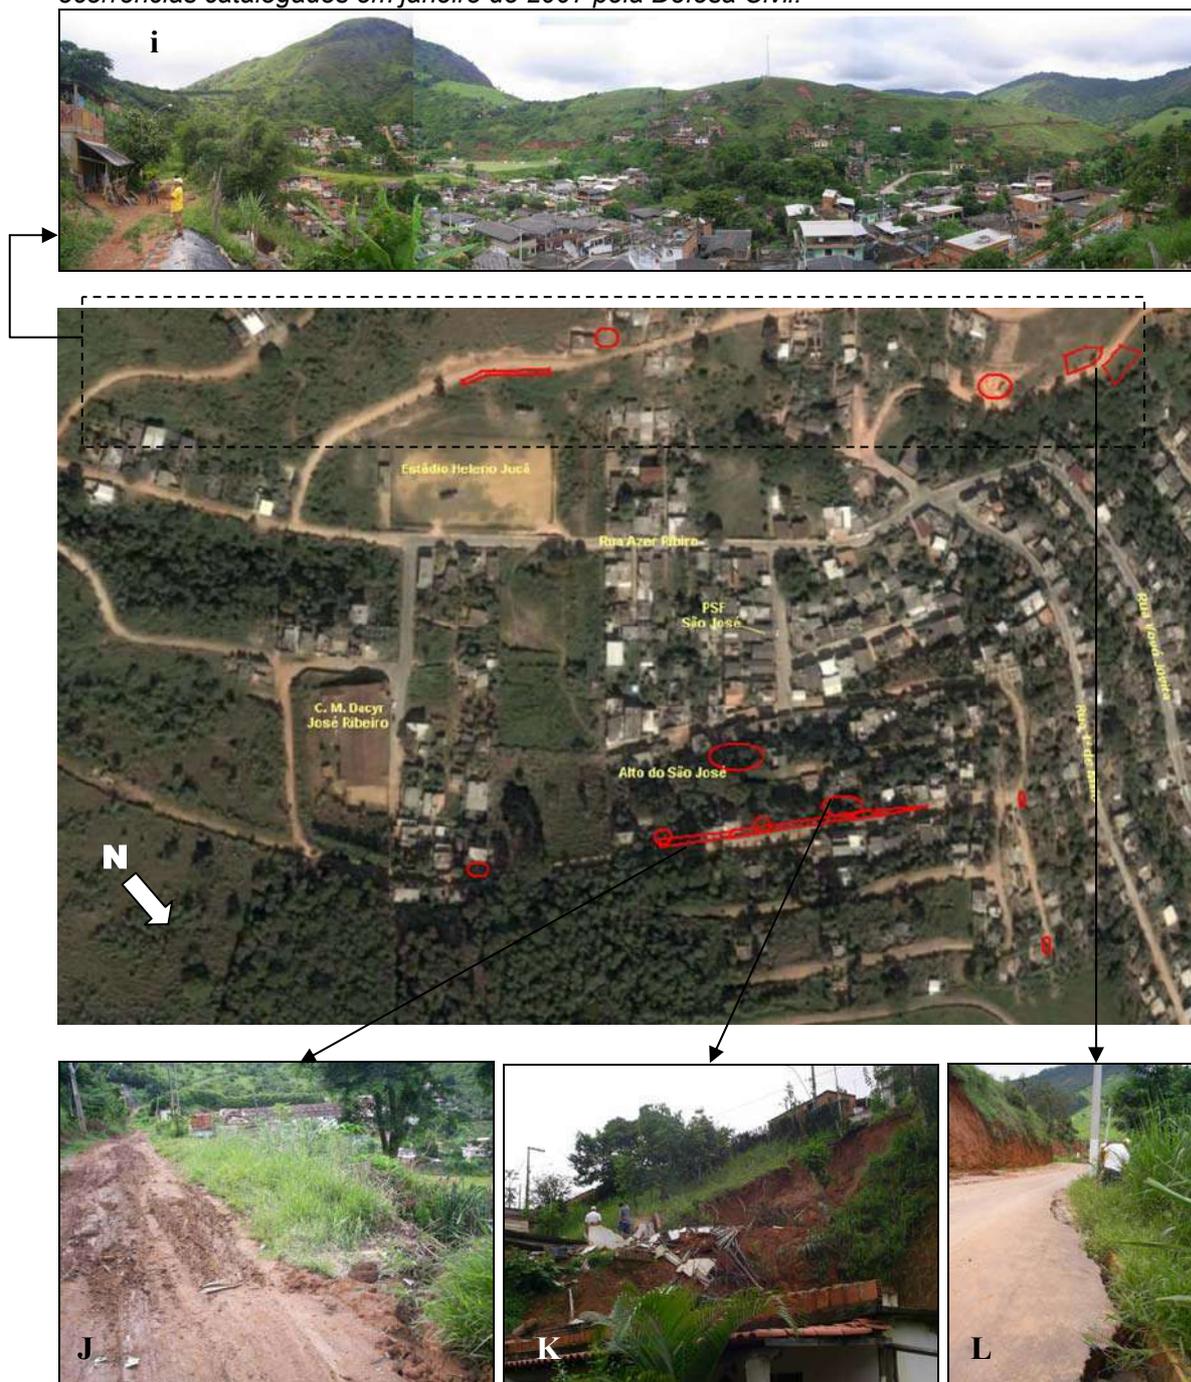
Foto 10 – Ao centro, vista aérea extraída do Google Earth, em vermelho os diversos locais de ocorrências catalogados em janeiro de 2007 pela Defesa Civil.

O **detalhe I** apresenta uma visão frontal da porção superior da foto aérea com diversos deslizamentos acompanhando o corte da estrada. Notar que feições

de alinhamentos estruturais na morfologia concentram tendem a concentrar tais deslizamentos.

Seguindo para a Rua Silvio Barreto Lima, coordenadas 7565009N/772090E, observamos no **detalhe L** parte lateral do asfalto com trincas abertas (detalhe L). Este local situa-se no topo de um talude íngreme com cerca de 25m de face, muita vegetação, por onde passa um córrego encaixado abaixo.

Na porção inferior da foto aérea existem diversas ruas de terra paralelas e também sem sistemas de escoamento das águas pluviais. No **detalhe J** é apresentado a Rua E, na qual uma contínua trinca longitudinal já foi recoberta. O detalhe K mostra um deslizamento circular que destruiu uma moradia abaixo da rua E (7565059N/772341E).

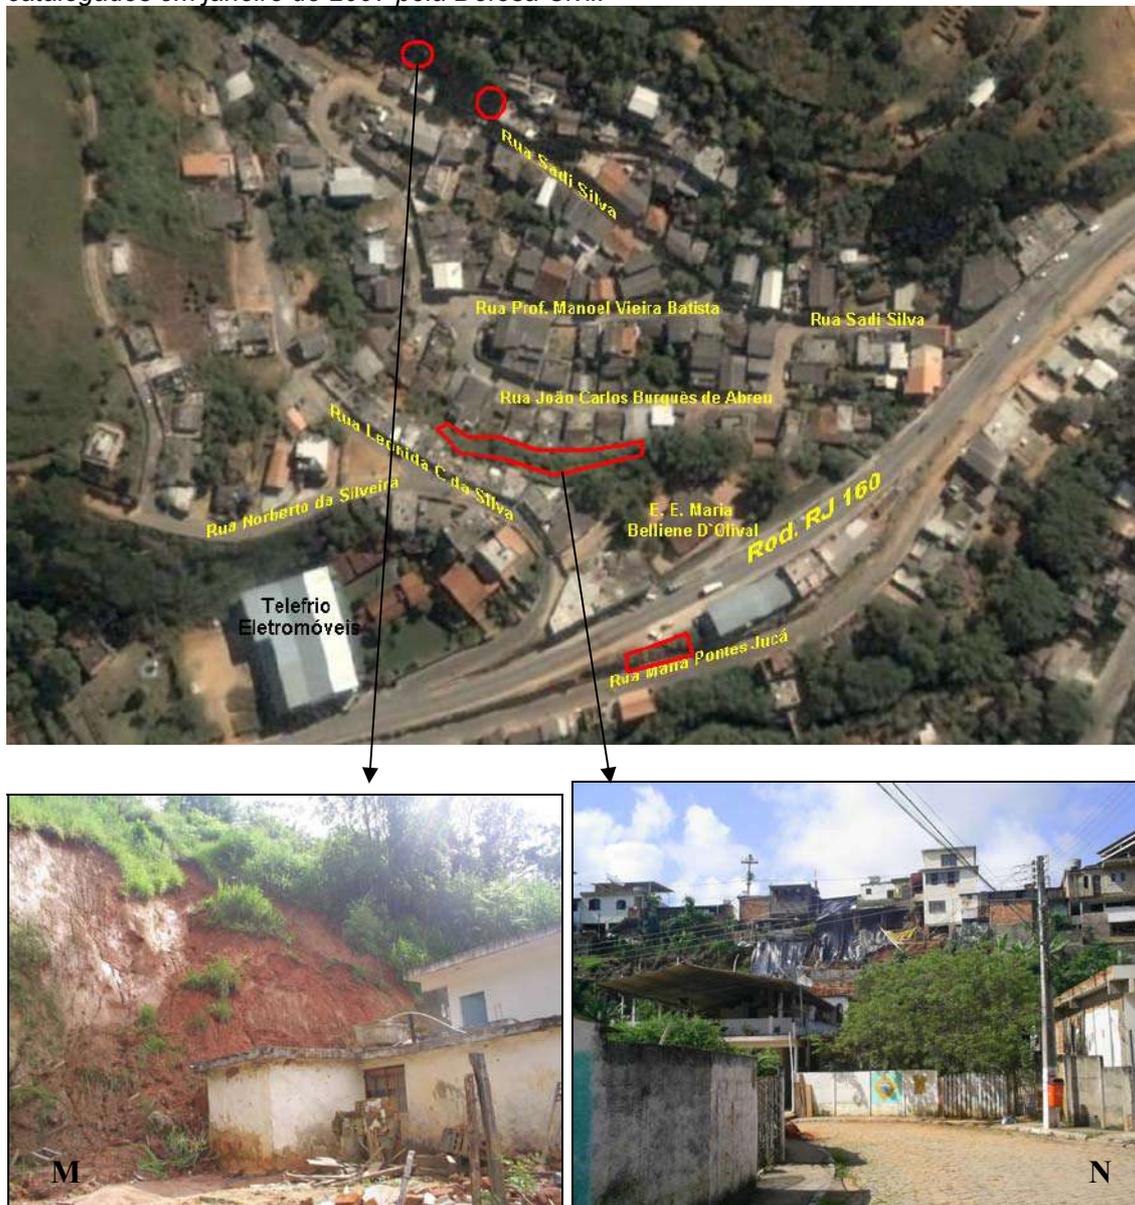
Foto 11 – Vista aérea extraída do Google Earth, em vermelho os diversos locais de ocorrências catalogados em janeiro de 2007 pela Defesa Civil.

No Bairro Santo Antônio, em residências de melhor qualidade, os acidentes ocorreram basicamente como desmoronamentos de taludes verticais, nos fundos das casas, que se tornaram instáveis em decorrência de cortes mal calculados e saturação do terreno.

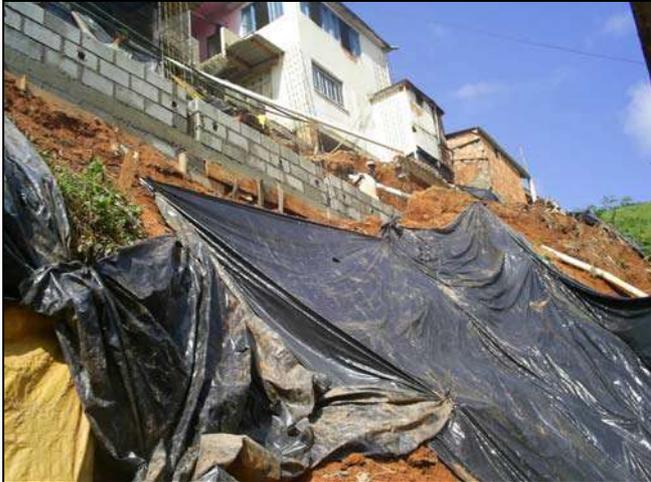
Foto 12 – Moradores erguendo muro de contenção por sobre recente deslizamento.

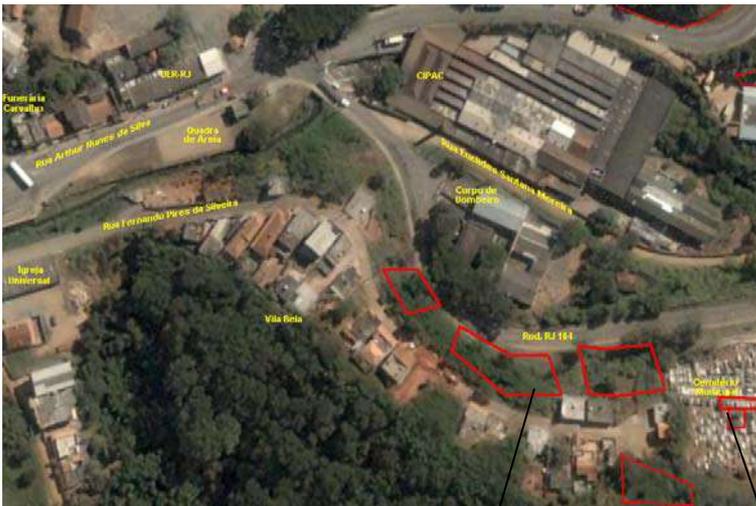
Foto 13 – Vista aérea extraída do Google Earth, em vermelho os diversos locais de ocorrências catalogados em janeiro de 2007 pela Defesa Civil.

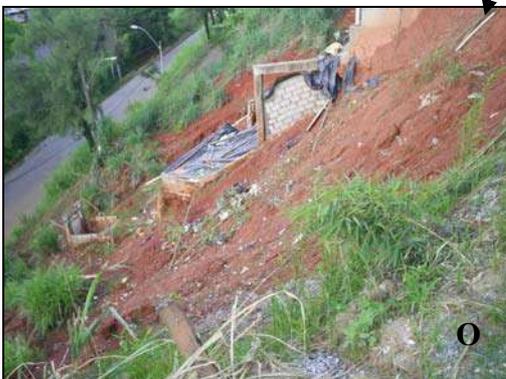
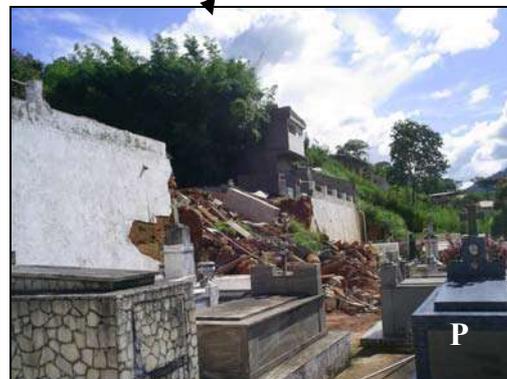
No **detalhe O**, o deslizamento agravado pelo acúmulo de material inconsolidado de obras pelo talude afetou rodovia abaixo. Foram constatadas ainda trincas abertas na crista.

Já o cemitério foi afetado por outro problema localizado. Apesar da existência de meia cana acima, algum problema de acúmulo d'água afetou um antigo muro feito de blocos de pedra, não suportando a carga por de trás. Notar que na parte esquerda do muro em pé não são observados drenos para escoamento, **detalhe P**.

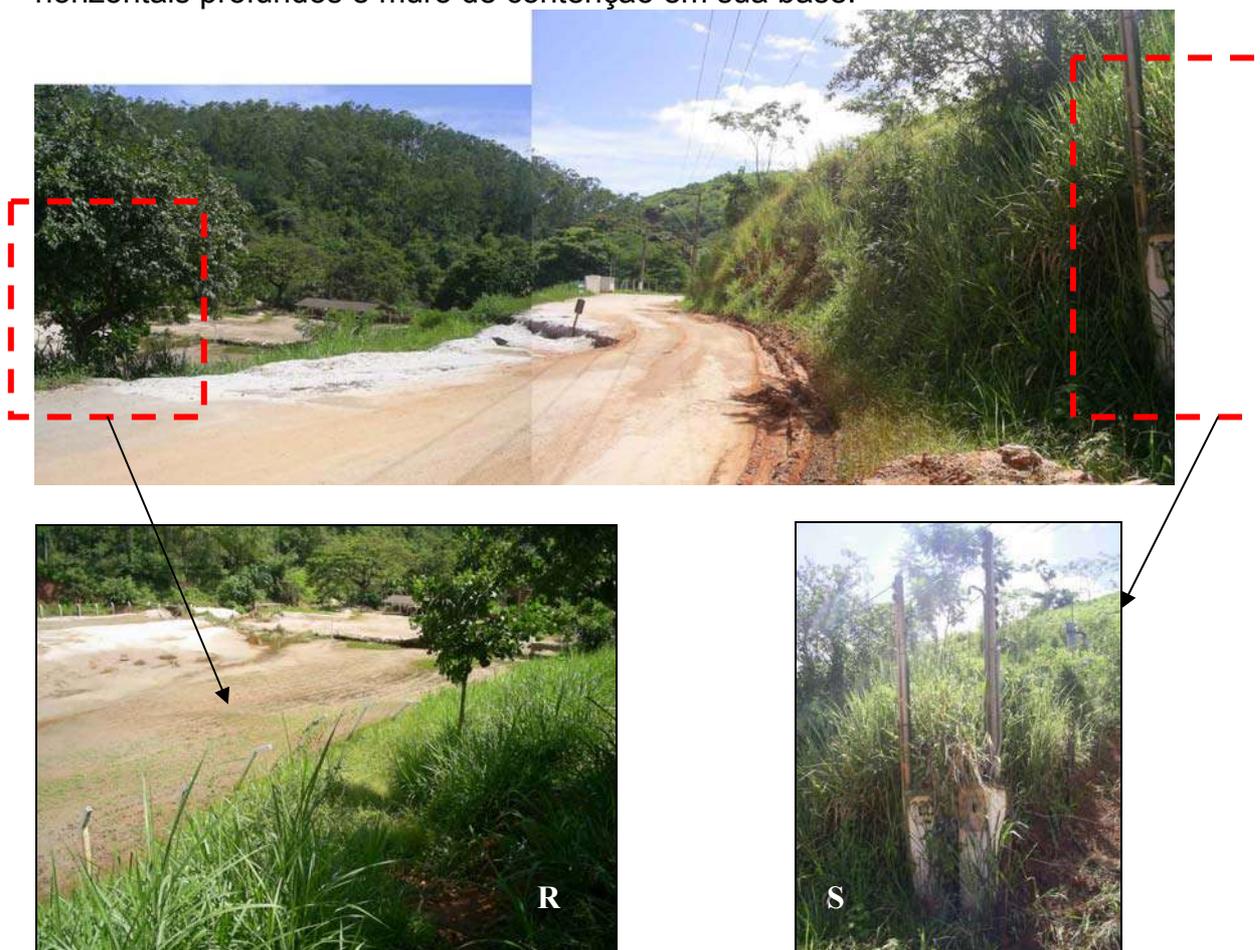
No acesso de entrada de Euclidelândia percebe-se a existência de um processo de movimento do tipo Rastejo, afetando a estrada bastante utilizada pelas carretas das indústrias cimenteiras locais. O abatimento que surgiu na estrada, mesmo preenchido por pedregulhos e pedriscos, abateu-se por mais 30 cm. No detalhe a esquerda o embarrigamento do alambrado do campo de futebol e a direita, 2 postes, sendo que o inclinado foi afetado pelo movimento. Este tipo de movimento pode ser minimizado com a implantação de drenos horizontais profundos e muro de contenção em sua base.

Foto 14, e detalhes R e S – Processo de rastejo afetando o acesso para Euclidelândia.

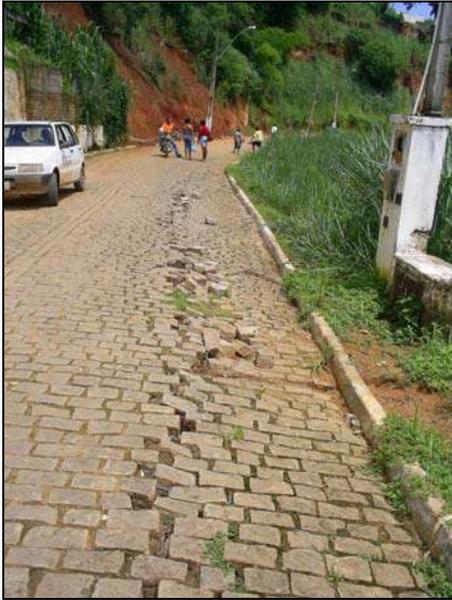
Foto 15 – Trinca em acesso de Euclidelândia.

A foto 15 mostra no único acesso para um bairro local, sob a coordenada 7574953N/783018E, mais uma ocorrência de trincas longitudinalmente ao calçamento, na crista de talude íngreme colocando em risco casas abaixo. Foi recomendado emergencialmente o fechamento das trincas por material impermeável, o bloqueio de caminhões no acesso e a permanência das famílias abaixo em abrigos seguros.

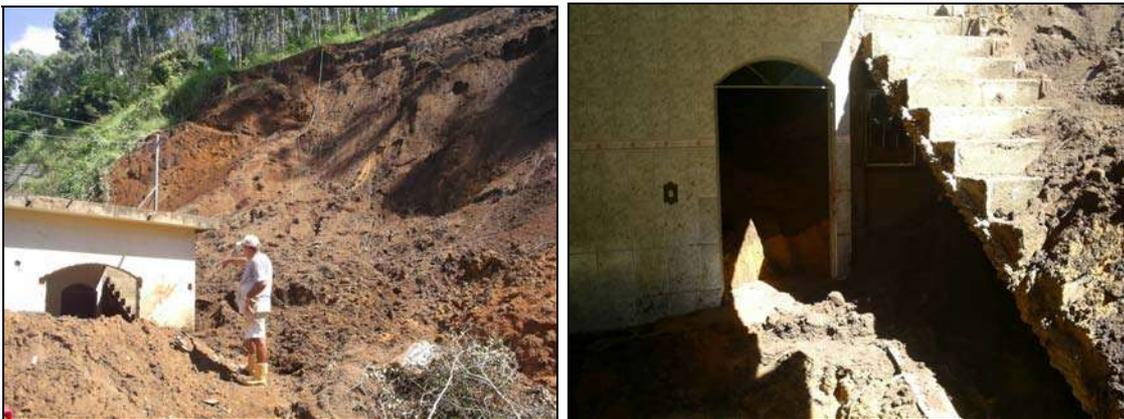
Ocorrência localizada de deslizamento, em solo amarelado de características silto-arenosa fina. Conseqüência das águas superficiais escoadas a partir de acesso acima, em terreno onde se encontra uma floresta de eucaliptos. Coordenadas 7577993N/762906E.

Fotos 16 e 17 – Deslizamento em Sta Rita da Floresta.

No momento da visita, a calha situada ao lado do acesso de terra acima já tinha sido desobstruída, e o material inconsolidado estava sendo retirado. Foi recomendada a retirada dos eucaliptos com risco de queda, retaludamento e especial atenção a sistema de drenagem com implantação de meias canas e desobstrução em caso de aporte de material carreado.
