## **1. Introdução**

Atendendo solicitação da Secretária de Obras, do Município de Nova Friburgo, os geólogos Jorge Pimentel e Carlos Eduardo Osório Ferreira, do Serviço Geológico do Brasil – CPRM, realizaram uma vistoria no bairro Progresso, distrito de Riograndina, no dia 19 de janeiro de 2007, com a finalidade de avaliar o tipo de fenômeno geológico em desenvolvimento naquele local e suas respectivas conseqüências.

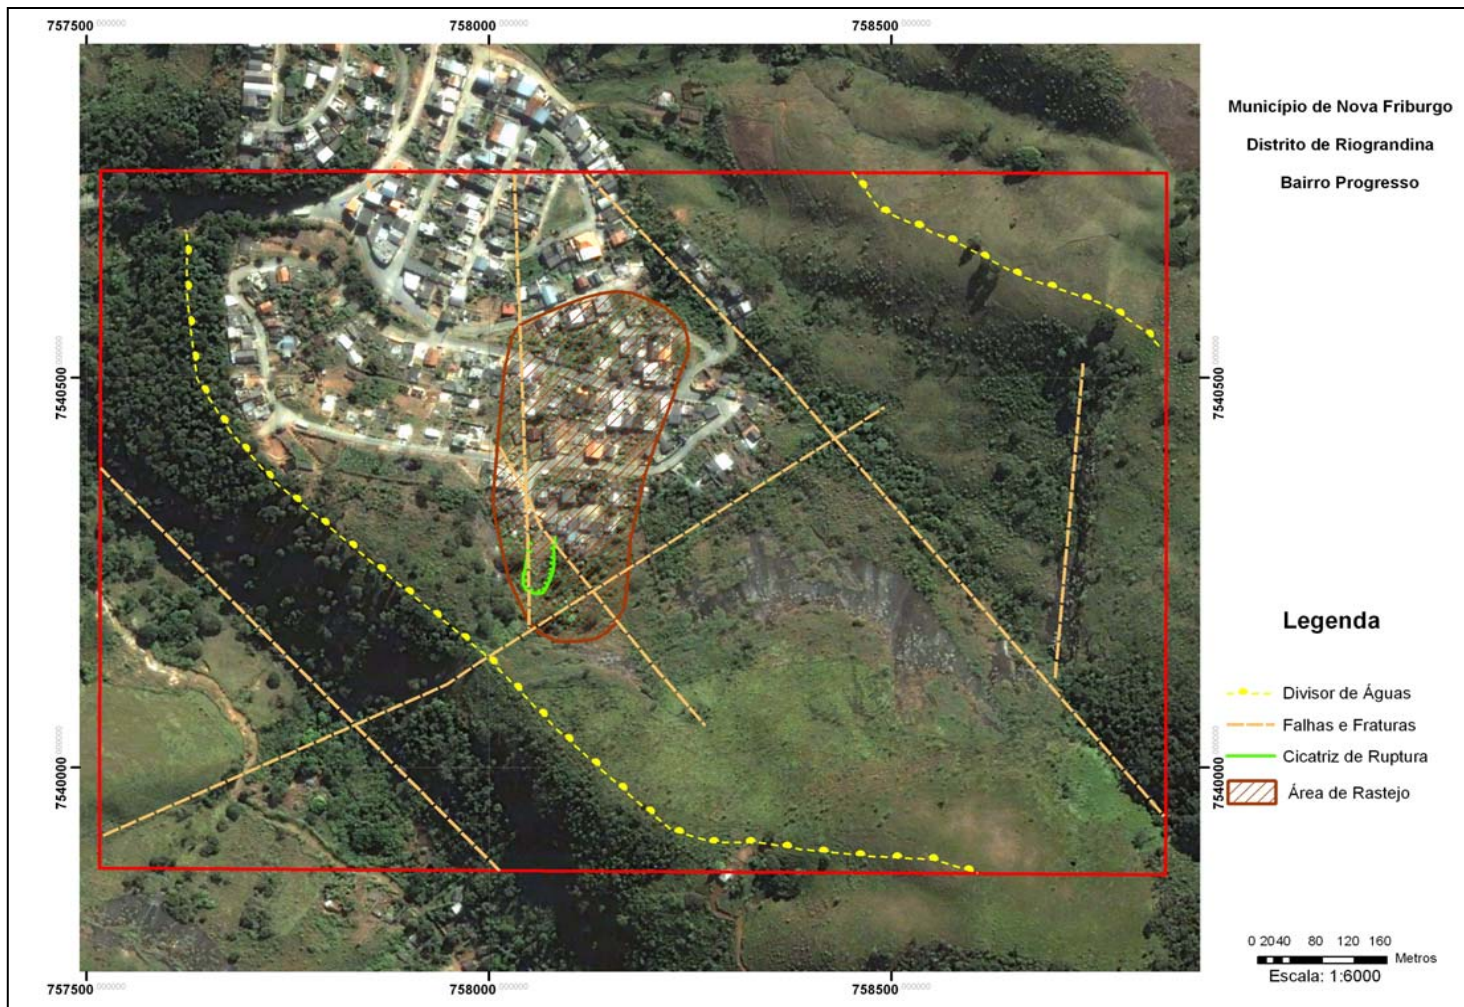
Os trabalhos de vistoria possibilitaram a delimitação aproximada da área do depósito de tálus que está em processo de mobilização. Os limites laterais estão bem marcados por fendas de tração com aberturas e desnível entre 0,50m e 1,0m, na data da vistoria. O limite superior é bem evidente a partir do escorregamento (aparentemente planar) que ocorreu no terreno a montante da primeira casa atingida. Já no limite inferior ainda não foi bem determinado, uma vez que o processo de rastejo pode ainda estar em evolução. A área afetada, observada na data dos trabalhos de campo, apresenta forma aproximadamente elíptica com eixo maior em torno de 450m de comprimento, a largura aproximada de 190m, abrangendo uma área de cerca de 70.000m. De forma estimada, aproximadamente uma centena de moradias foram afetadas em maior ou menor grau.

Figura 1 – Bairro Progresso – Área aproximada atingida pelo processo de rastejo (vistoria em 19/01/2007)

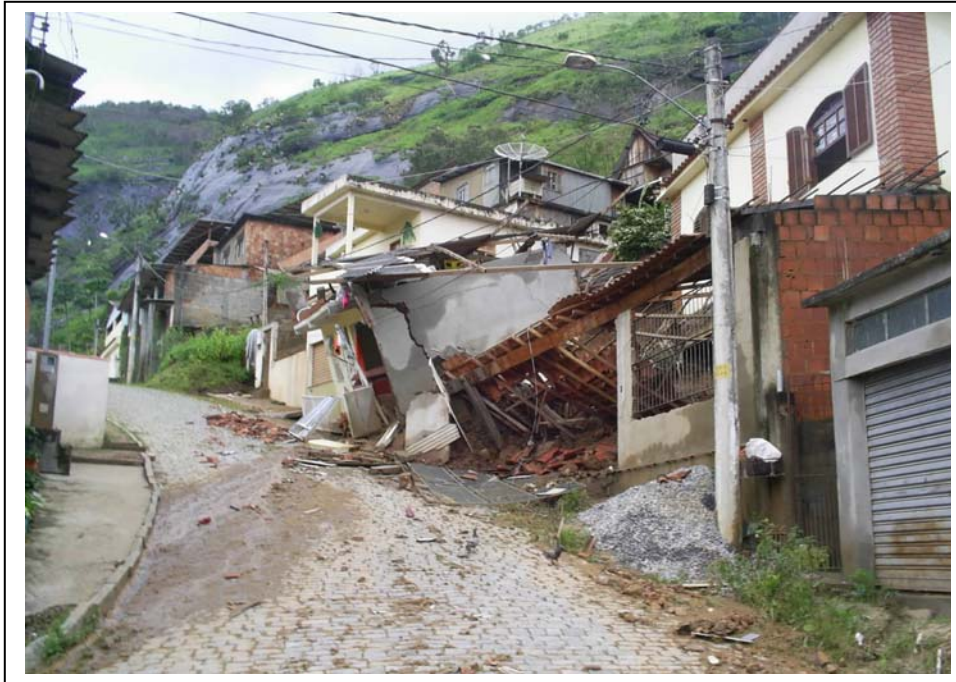
No dia 04 de janeiro de 2007 ocorreu uma ruptura em depósito de tálus situado na encosta superior junto ao maciço rochoso que limita o bairro Progresso. Esse evento destruiu imediatamente duas moradias e pode ter desencadeado, ou ser dele conseqüência, um processo de movimento de massa que pode ser classificado como rastejo. Esse movimento de massa comprometeu de forma definitiva as estruturas de diversas outras moradias, ruas e demais equipamentos públicos, a jusante da ruptura inicial.

Foto 01 – Casas localizada na rua mais a montante do bairro Progresso atingidas no início do movimento de massa .

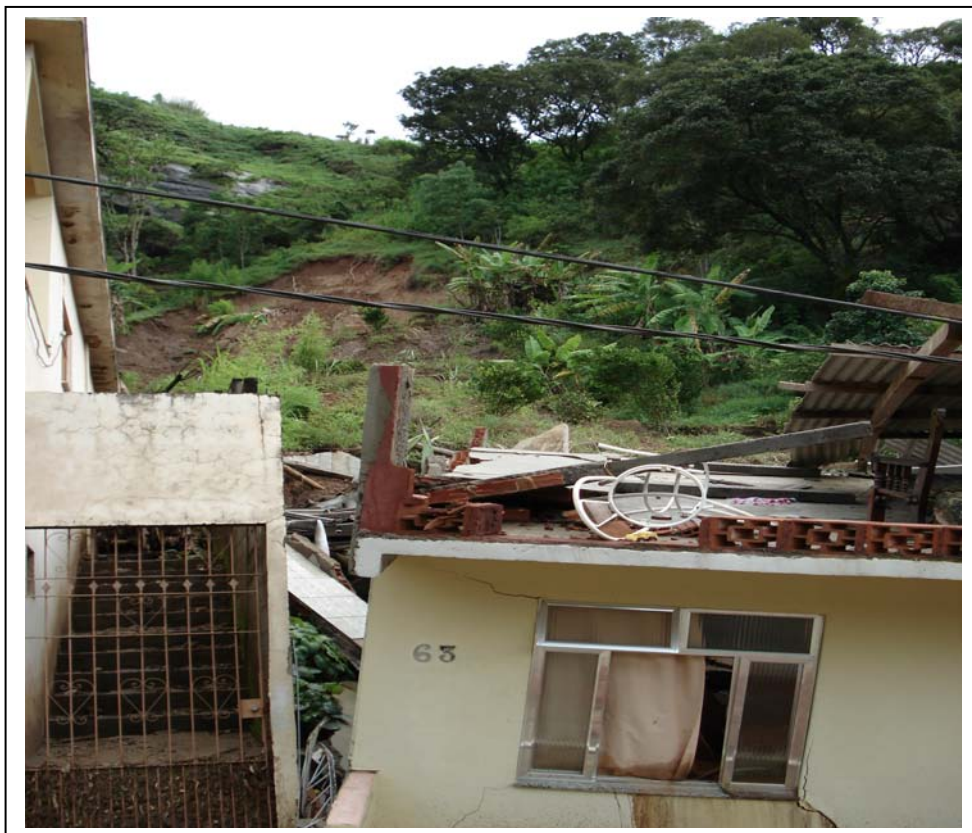
Foto 02 – Ruptura inicial no talude a montante da moradia

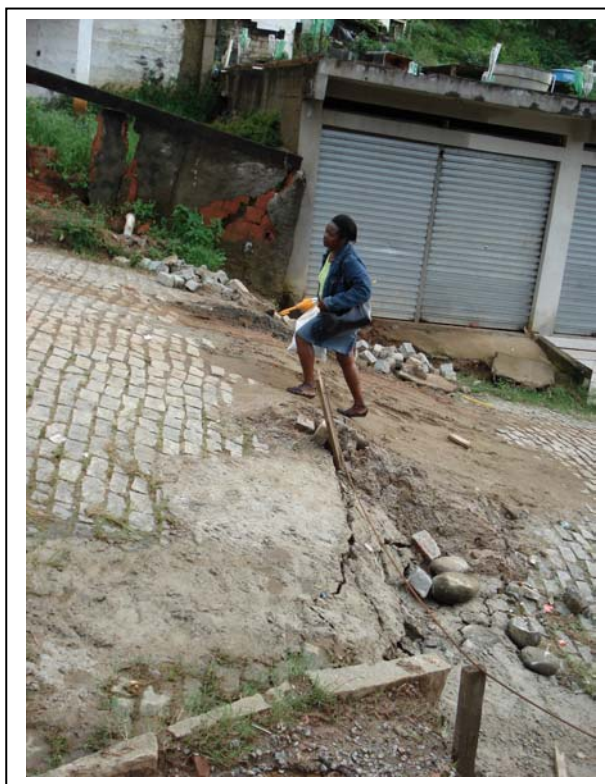
Foto 03 – Trinca de tração com desnível superior a 0,50m que marca o limite Este da área em processo de ruptura.

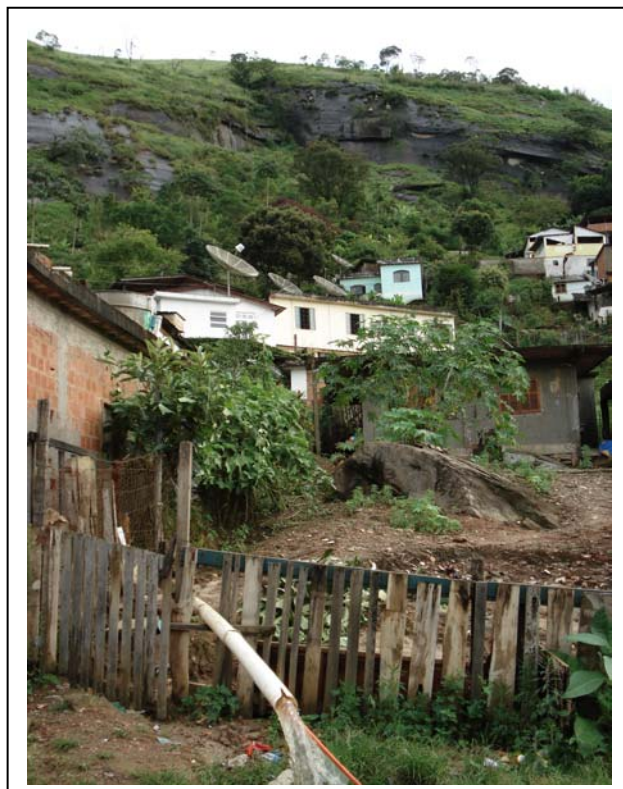
No maciço rochoso ocorrem ainda diversas lascas de rocha individualizadas pela interseção entre os planos das juntas de alívio e fraturas verticalizadas. Algumas dessas lascas estão em posição de instabilidade e podem ser mobilizadas para jusante por rolamento ou tombamento.

Foto 04 – Em primeiro plano casas construídas sobre o depósito de tálus. Ao fundo maciço rochoso com lascas instáveis.

- Demolição das moradias afetadas e recomposição da área com o plantio de árvores;
- Contenção de lascas e blocos no maciço rochoso a montante da área afetada;
- Visitas periódicas para acompanhamento das possíveis alterações do processo e área afetada;
- Implantação de sistema de instrumentação ou marcos topográficos para monitorar outros possíveis deslocamentos no bairro.

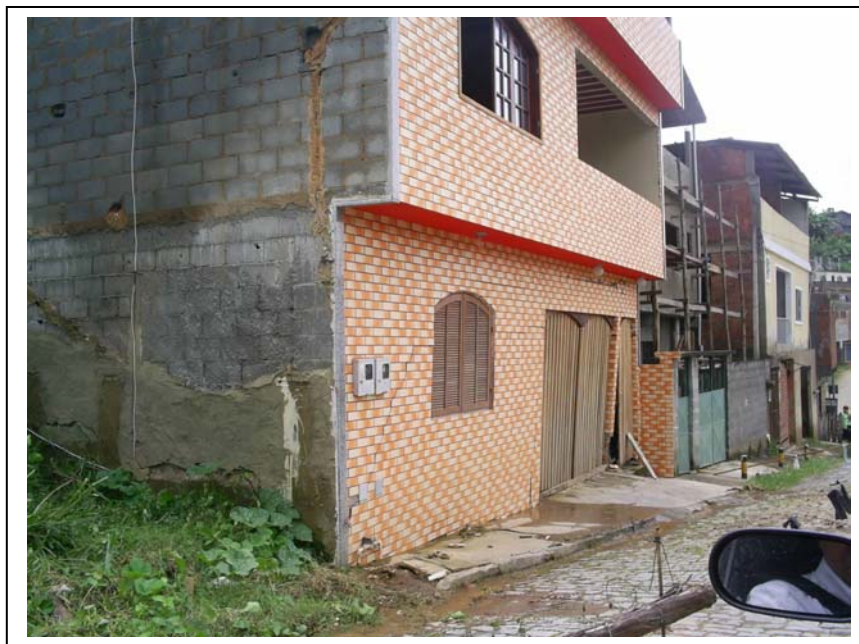
Foto 05 – Prédio em fase inicial de deformação pelo processo de rastejo no dia 08 de janeiro de 2007

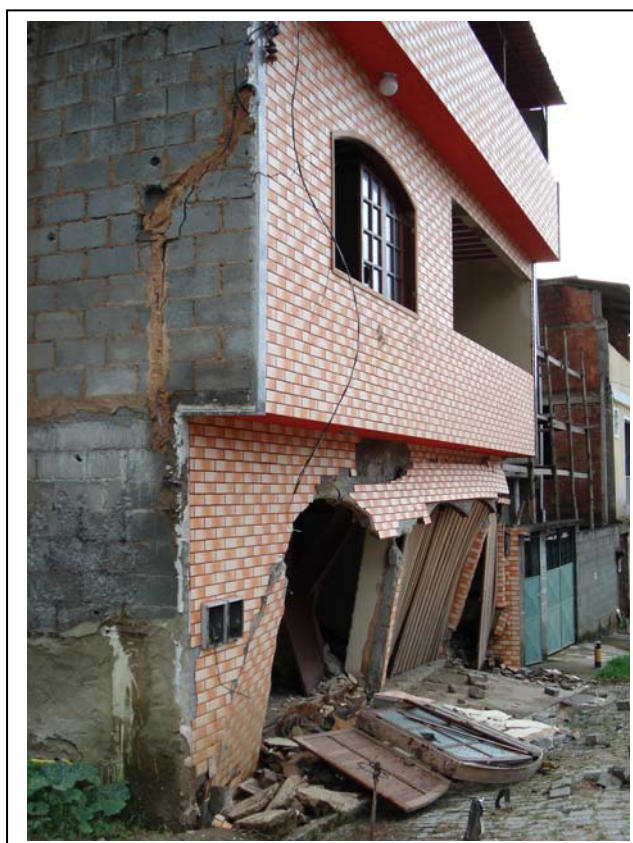
Foto 06 – Mesmo prédio em estágio mais avançado de deformação no dia 19 de janeiro de 2007
