SERVIÇO GEOLÓGICO DO BRASIL – CPRM

MONITORAMENTO DOS RECURSOS HÍDRICOS OBRA DE RECUPERAÇÃO AMBIENTAL ÁREA III – RIO PIO

Geólogo Marlon Hoelzel
Coordenador Executivo DEGET/DHT

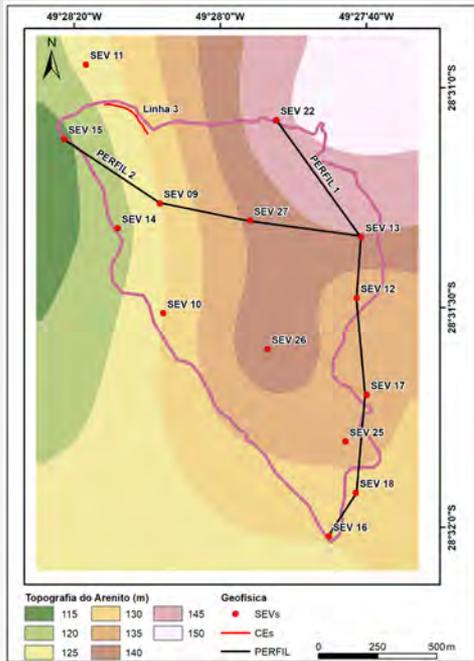
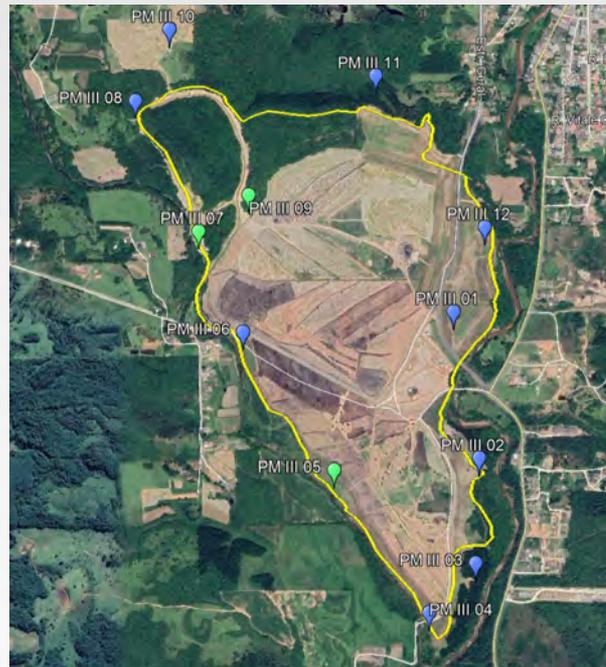
Levantamento Geofísico (Eletrorresistividade)

1. Identificação da direção do fluxo de água subterrânea;
2. Identificação da profundidade do topo rochoso e das espessuras dos pacotes de argila e estéril.
3. Auxílio para locação dos poços de monitoramento.
