SERVIÇO GEOLÓGICO DO BRASIL – CPRM

MONITORAMENTO DOS RECURSOS HÍDRICOS OBRA DE RECUPERAÇÃO AMBIENTAL ÁREA III – RIO PIO

Geólogo Marlon Hoelzel
Coordenador Executivo DEGET/DHT

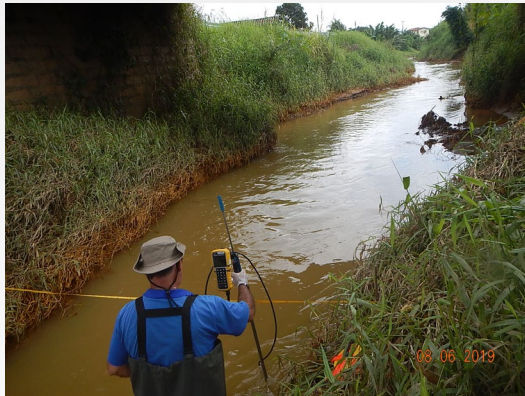
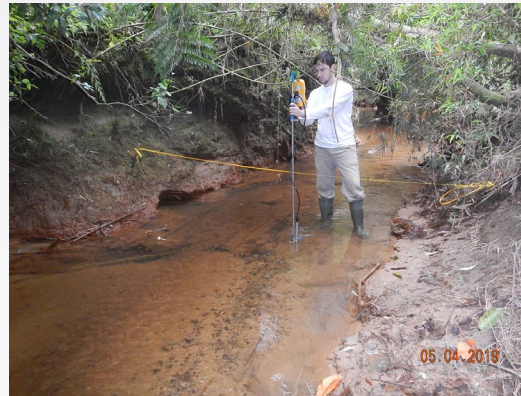
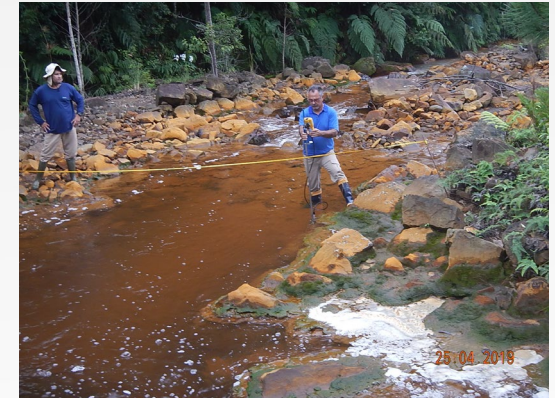
AR01 – Ponto Branco do Rio Mãe Luzia

Parâmetros indicam qualidade de água sem impacto da mineração.

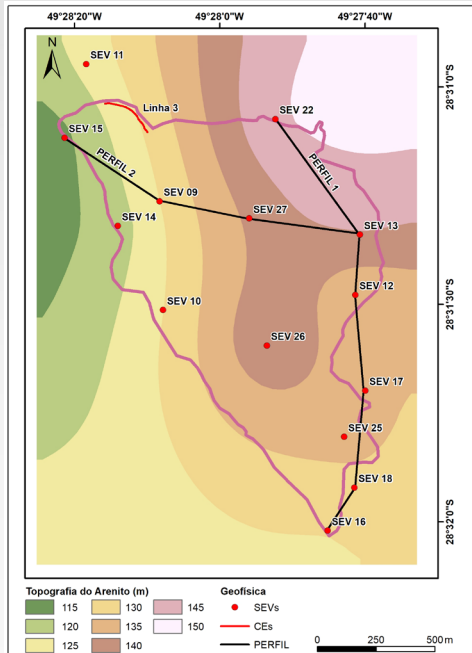
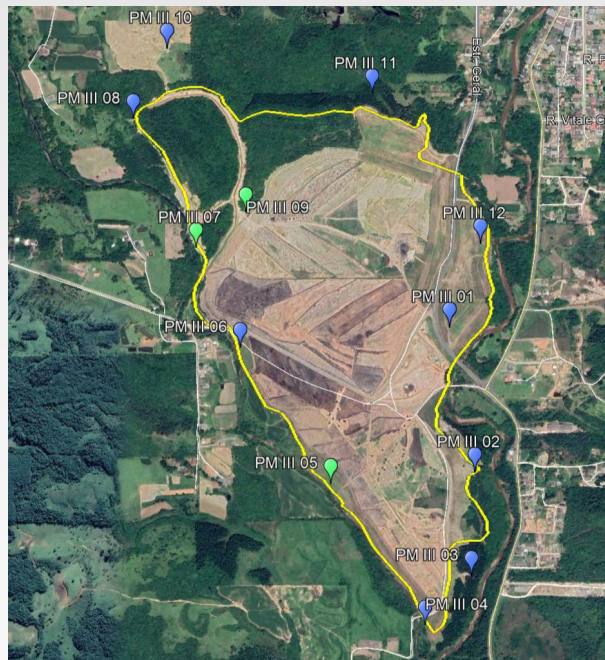
Levantamento Geofísico (Eletrorresistividade)

1. Identificação da direção do fluxo de água subterrânea;
2. Identificação da profundidade do topo rochoso e das espessuras dos pacotes de argila e estéril.
3. Auxílio para locação dos poços de monitoramento.
